Conservation of Structures

# Instandsetzung Aarebrücke Worblaufen

## Rehabilitation of Aare bridge Worblaufen

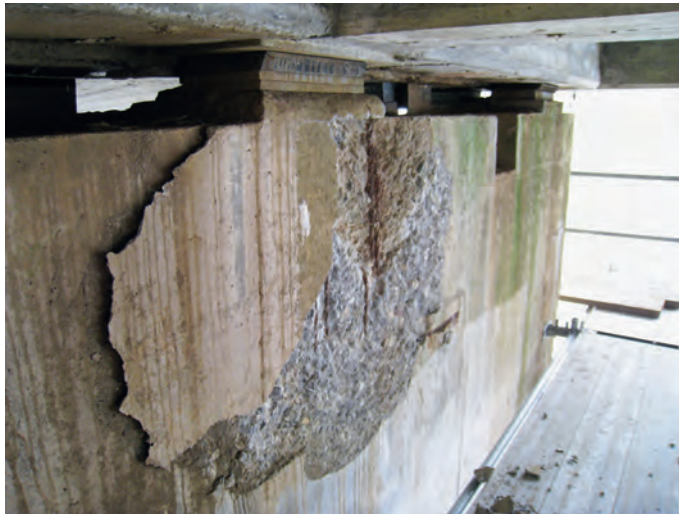
Im Jahre 2011 wurde bei einer Begehung eine grossflächige Abplatzung am Stützenkopf C entdeckt, die die Sofortmassnahme einer provisorischen Lagerverstärkung und die geodätische Überwachung der Brücke zur Folge hatte (Fig. 3).

During an inspection in 2009, the bearings, the joints and the pathway were classified as “damaged” and the drainage as “poor”. Consequently, a detailed inspection of the structure was recommended. In 2011, an extensive spalling was discovered at the support heads during inspection, which resulted in immediate action to provide a provisional bearing reinforcement and also geodetic monitoring of the bridge (Fig. 3).

Fig.3  
Grossflächige Abplatzung bei Stütze C.  
Extensive spalling at support C.

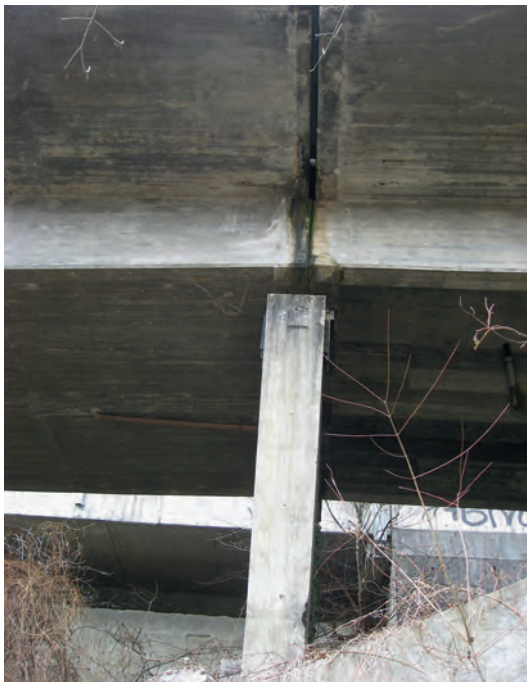
At first sight, the 50-year old structure seems to be in good condition. The quality of the concrete of the viaducts and of the main bridge is generally good, and there is no obvious damage. It is merely traces of drainage on the struts and very visible damp spots at the dilatation joints that suggest uncontrolled water paths (Fig. 4).

Fig. 4  
Undichte Dilatationsfuge bei Stütze C.  
Leaking dilatation joint at support C.

wässerung auf den Schrägstützen sowie gut sichtbare feuchte Stellen bei den Dilatationsfugen weisen auf nicht kontrollierte Wasserwege hin (Fig. 4).

The drainage was replaced completely. The existing inlet pipes were retained but were shortened. The anti-corrosion protection was replaced.

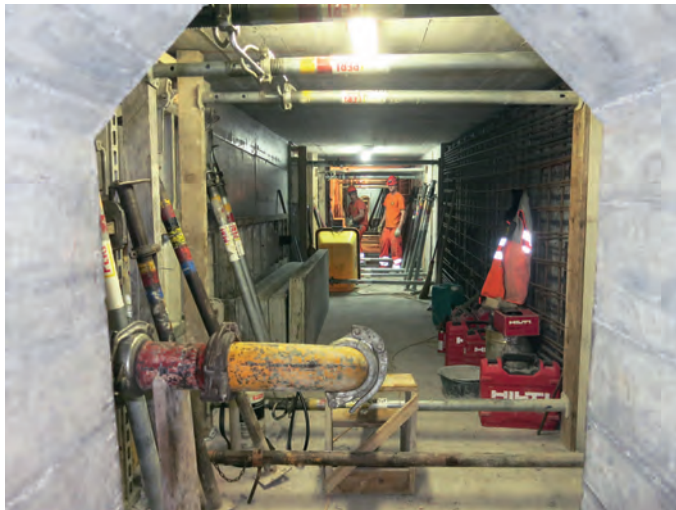
**Fig. 6**  
Verstärkungsarbeiten im Hohlkasten.  
Reinforcement works in the box girder.

The longitudinal shear resistance is primarily determined by the full prestress, apart from that there is only minor reinforcement (generally double-leg stirrups  $\phi 10@500$ ). The inserted stirrups of the cable holders were not taken into account due to the welding. The requirements for shear force were not fulfilled and the box girder had to be strengthened over the entire length of the bridge with regard to the shear force structural safety. The requirements for longitudinal bend were generally fulfilled, apart from the prestress anchoring at the edge area where the level of fulfilment is less than 1.0. In order for the requirements to be fulfilled, additional bending reinforcements were required at the webs (per web  $8\phi 22$ ).

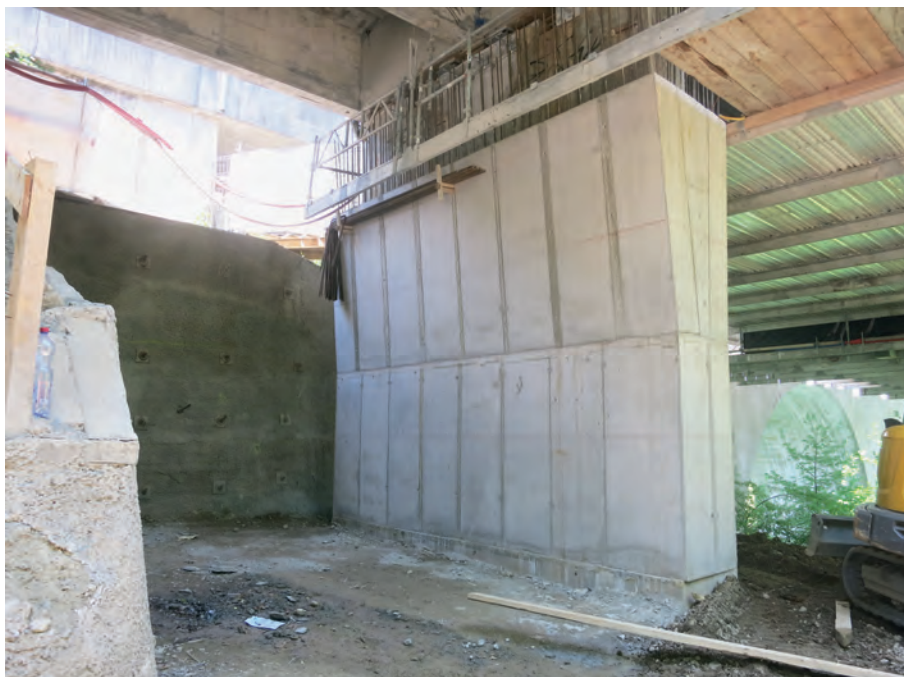
Fig. 7  
Verstärkung der Stütze C.  
Strengthening of support C.

Die Stützen C und D wurden allseitig um 25 und bis 55 cm verbreitert, die ursprünglich konische Form der Stützen aber beibehalten (Fig. 7). Die Stütze 2 wies keine nennenswerten Schäden auf und ist in gutem Zustand. Kleinere Betonschäden wurden lokal instand gesetzt, und die Stütze wurde für die neuen Lager seitlich erweitert. Bei den Stützen 2 und C wurden die Flachfundationen verstärkt. Die Verstärkung des Fundaments C durch Mikropfähle minimiert in Zukunft das Risiko weiterer Setzungen.

Supports C and D were enlarged all round by between 25 cm and 55 cm but its original conical shape was retained (Fig. 7). Support 2 did not show any damage worthy of mention and is in good condition. More minor concrete damage was repaired in situ and the support was extended laterally for the new bearings. The shallow foundations were strengthened for supports 2 and C. The

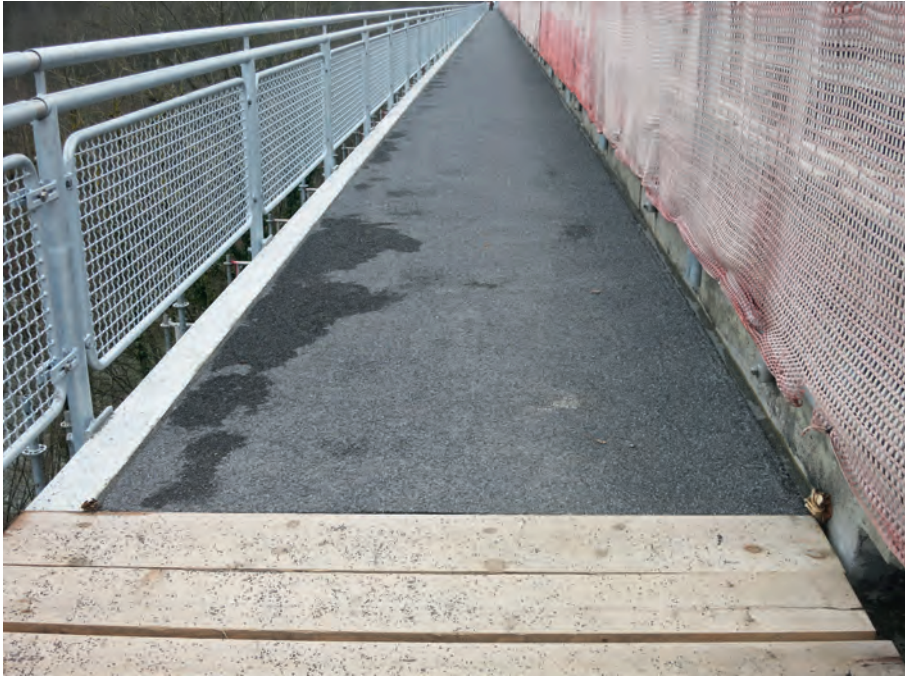
**Fig. 8**

Gehweg mit erneuertem Geländer, neuer Konsole und neuem Belag.  
Pathway with refurbished balustrade, new cantilever and new surface.

The pathway surface was completely replaced once the concrete substrate was sealed. The edging of the overhang was removed along the entire length and a new cantilever was concreted. The existing balustrade at the pathway was refurbished and reinstated at the pathway once the works were completed (Fig. 8). In order to prevent vandalism, a fence was erected in the area between the tracks and the path-

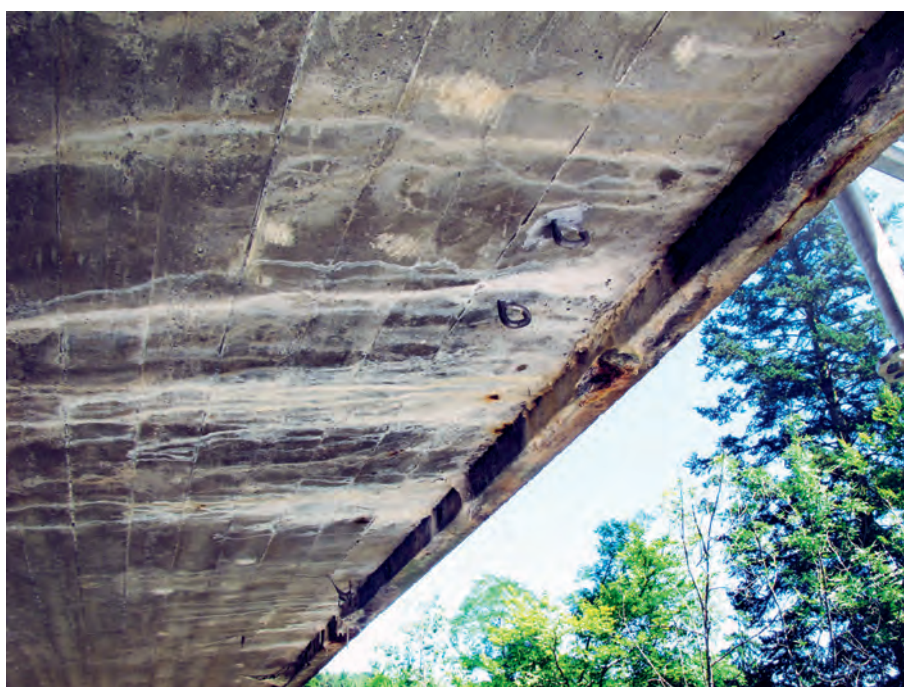
After 45 years in service, the general condition of the structure had deteriorated. A number of problems were identified in the course of inspections. The expansion joints were no longer sealed. The road surface was worn, deformed and cracked. It was no longer watertight. The pavements

were not sealed at all. The concrete and reinforcement of the pavement cantilevers, the prefabricated edging and the abutments had deteriorated. The equipment, such as the crash barrier and the surface water drainage system, was obsolete.

Fig. 3  
Dégradations avant travaux sous les porte-à-faux.  
Deterioration before work, under the cantilevers.

the structure within the budgetary limits. The existing prefabricated edging and the pavements were to be reprofiled with a layer of Ultra-High Performance, Fibre-reinforced Concrete (UHPFRC), 30 to 60 mm thick, fulfilling a dual function of sealing and wearing surface, as shown in Figure 4. Locally, the corroded reinforcement of the pavements was to be replaced and sealed into the deck. UHPFRC permits simplification of the constructional details while ensuring high durability [3] and [6].
