Conservation of Structures

Saane viaduct in Gümmenen, double-track expansion and refurbishment

Armand Fürst, Massimo Laffranchi, Beat Petri, Diego Somaini

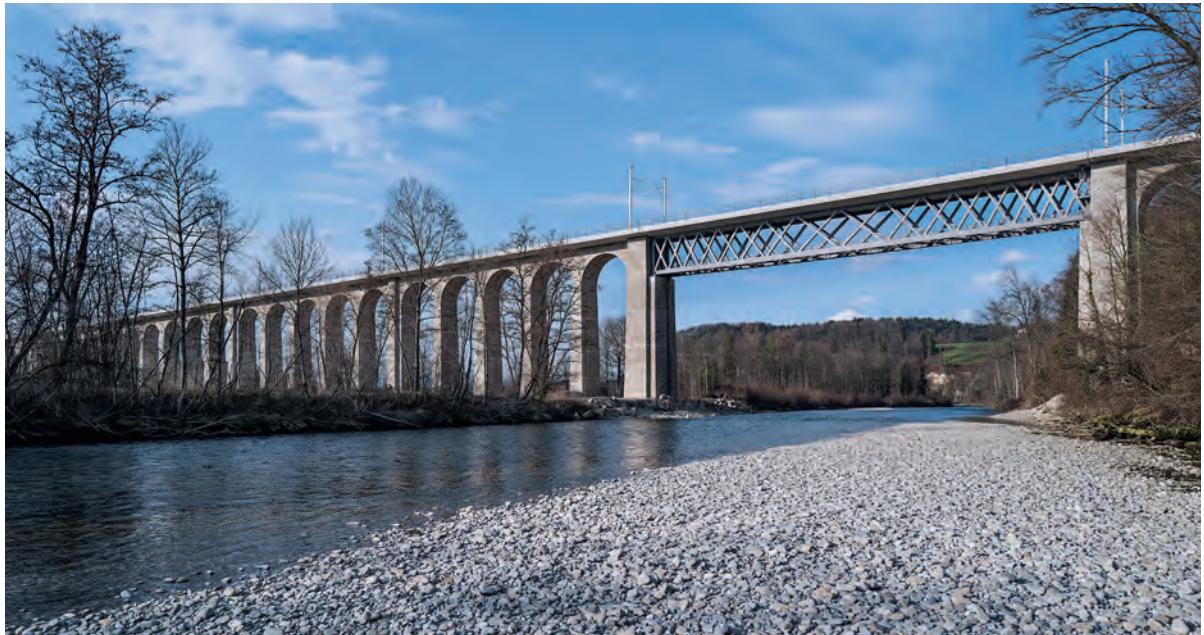
Fig. 1

Das instandgesetzte Saaneviadukt.
The refurbished Saane viaduct.

Together with the upgrade to double track, the existing masonry was also refurbished. As the comprehensive condition surveys revealed, the masonry damage was still within a limited scope and mainly affected the mortar material. Deterioration of the masonry stones, which necessitated replacement, was evident only locally. Without exception, deteriorated stones were retrofitted with mortar plugs to achieve a

good load-bearing connection. Some areas with statically induced cracks were also reinforced by nailing with stainless steel bar anchors. In addition to the damage to the masonry, the examinations also revealed damage to the foundations of 5 piers, where the foundation concrete had leached very badly and had thus almost completely lost its cohesion. The rehabilitation of this damage was carried out by low-pressure cement injections within a sheet piling enclosure around the damaged piers. For quality assurance, the injection success was verified by conducting pressure tests on drilled cores.

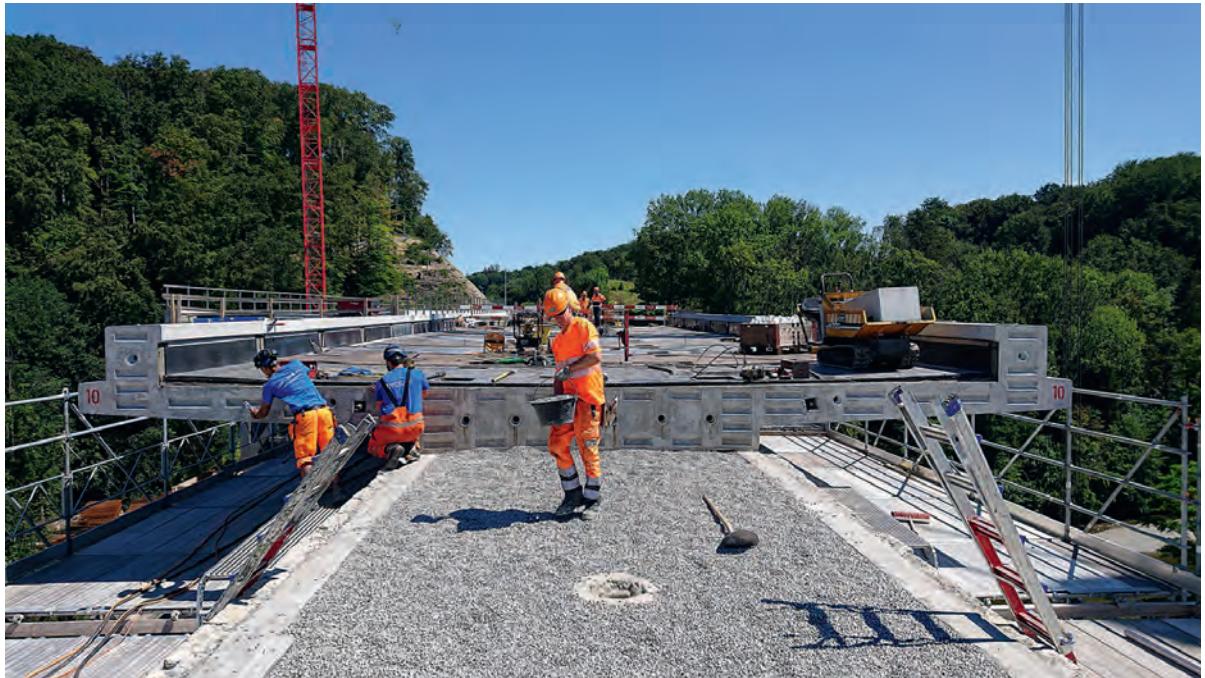
Fig. 5
Vorfabrizierter Schottertrog, Abschnitt West.
Prefabricated gravel trough, west section.

The gravel trough is designed as a new multifunctional component. It serves primarily as a usable area for the new two-lane track and at the same time also serves as a waterproofing layer for the new and the existing supporting structure. The gravel trough, which lies on a bed of stone chippings above the masonry in the west section of the viaduct, carries the permanent and the live loads to the existing structure solely by contact. Due to the widened new carriageway, the new gravel trough cantilevers laterally by approx. 3.35m, which means that the railroad loads have a significant eccentricity, especially for the derailment hazard scenario. Thanks to the dead weight of the trough and the ballast, these loads can be carried without any further

measures. In the service condition, the joint between the trough and the masonry always remains compressed, and in the ultimate limit state, the eccentricity of the resultant force remains within twice the core width, which prevents lateral tipping. For installation reasons, the gravel trough is segmented longitudinally in elements with a length of approx. 3 m and post tensioned by a strong concentric prestressing of electrically insulated tendons (Fig. 5). The bending resistance in the longitudinal direction resulting from the post-tensioning makes it possible to relieve the arches of load components that are not suited to their shape and to constrain the resulting compressive force into the core of the circular arch [5], [6]. This also allows for the introduction of the braking forces into the masonry, because the bending stress of the arches due to the horizontal forces is also assigned to the gravel trough. In the longitudinal direction, the continuous, highly prestressed gravel trough prevents the deformations of the end piers towards the river and reduces the heating

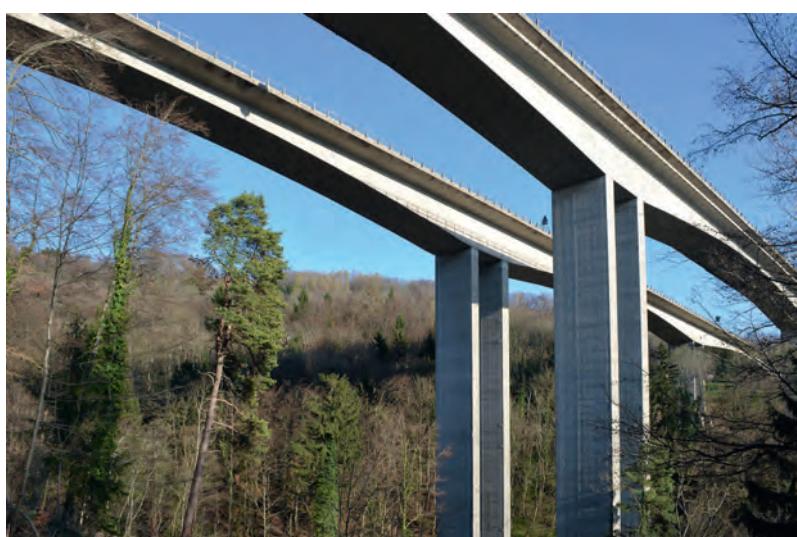
Fig.1

Vue des ponts avant travaux.
View of the bridges before the works.

The inspections and investigations carried out revealed waterproofing defects causing concrete spalling, corroded reinforcement at the ends of the deck slab with concrete cover falling off, longitudinal cracks between the bot-

tom slab and the webs at the edge of the gussets, cracks in the bottom slab and inclined cracks in the webs behind the prestressing bosses. In addition, tie rod failures at the foundation level were observed.

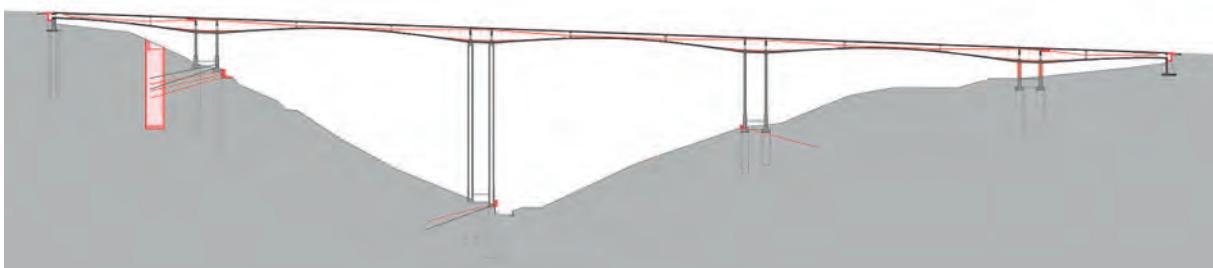
Fig. 2

Coupe longitudinale des interventions (rouge) sur le pont Lac.
Longitudinal section of the interventions (red) on the lake side bridge.

Both structures were rehabilitated and reinforced in their entirety as illustrated for the lake side bridge in Figure 2 with the construction of 30 m deep stabilisation and drainage shafts in the ground to reduce landslide thrusts on the piers, the replacement of tie rods in the pier foundations, the rehabilitation of the concrete and reinforcement of the deck and piers, the demolition of the degraded deck ends and the reconstruction of the reinforced deck with UHPFRC struts, the replacement of the existing guardrails with reinforced concrete parapets, the reconstruction of the upper part of the abutments, the replacement of the waterproofing and the deck covering as well as the replacement of the noise barriers and equipment (expansion joints, pipes, water drainage system, signalling). In addition, in order to compensate for the long-term deflections of the deck and the increased weight of the struts, additional prestressing cables were laid out

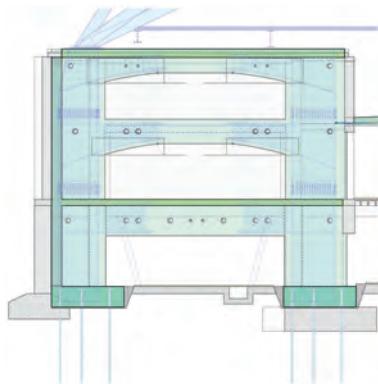
Fig. 6
Erdbebenwand aus einem Stahlbetonverbundrahmen mit spezieller Formgebung für Durchgangsbereiche.
Seismic wall consisting of a steel-concrete composite frame exhibiting a special shape in the passage areas.

Die Stahlskulptur wirkt als räumliches Fachwerk und liegt auf vier neuen Beton- und Stahlbetonverbund-Erdbebenwänden (Fig. 6). Die Kräfte von bis zu 8 MN werden über massive Stahlteile mit angeschweißter Schraubbewehrung in die Wände eingeleitet (Fig. 7). Eine spezielle Formgebung und die Integration der Wände in bestehende Bautesteile minimierten den architektonischen Eingriff.

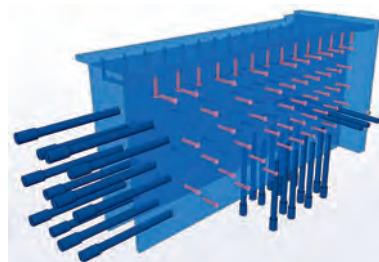
Fig. 7
Stahlteile für Krafteinleitung in Erdbebenwände.
Steel connectors for load transfer to the seismic walls.

forces (up to 8 MN) are transferred to the walls by solid steel members with welded-on screw reinforcement (Fig. 7). By choosing special shapes and integrating the walls into existing building parts such as staircases, the changes to the building's architecture were minimal.

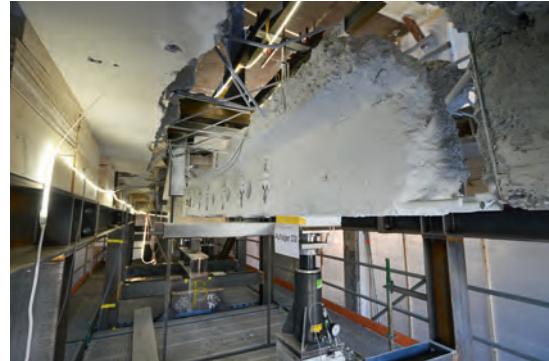
Fig. 10
Vom Gebäude freigeschnittener Stahlbetonunterzug: mit vorgespannten CFK-Schlaufen ertüchtigt und mit 15-cm-Bohrungen ausgestattet.
Existing floor beam extracted from the building: strengthened with post-tensioned CFRP loops and perforated with 15 cm bore holes.

The first test on an existing unstrengthened floor beam confirmed the expected brittle behaviour attributed to the low number of shear stirrups. The two-span beam failed right next to the interior support due to brittle tensile-shear failure.

The strengthened test specimen was perforated with several 15 cm bore holes. These allow the horizontal air-conditioning pipes to be threaded through the existing floor beams, upgrading the building with modern building services while maintaining the architectural features, including the high

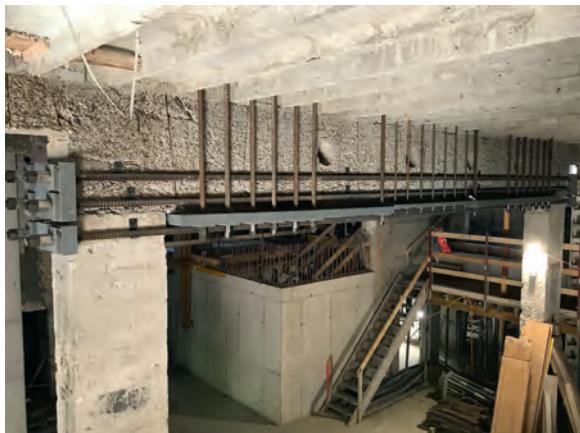
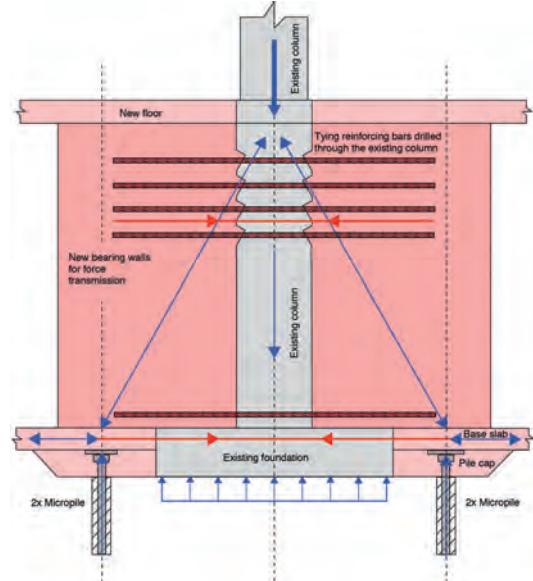
Fig. 6

Links: externe Verstärkung Abfangträger. Rechts: Ertüchtigung der Flachfundation mit Mikropfählen.
Left: external strengthening of a main transfer beam; right: retrofitting of the shallow foundation with micro-piles.

These beams were strengthened using reinforced UHPFRC and end-anchored horizontal and vertical external threaded rods (Fig. 6).
