**Verankerte
Bauwerke**

**Anchored
structures**

Verstärkung der Amdenermergelstrecke im Seelisbergtunnel Strengthening of the Amden marl stretch in the Seelisberg tunnel

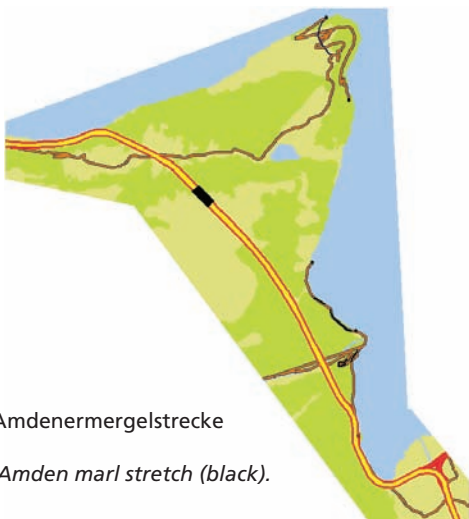
2 Situation Amdenermergelstrecke (schwarz).
Plan view Amden marl stretch (black).

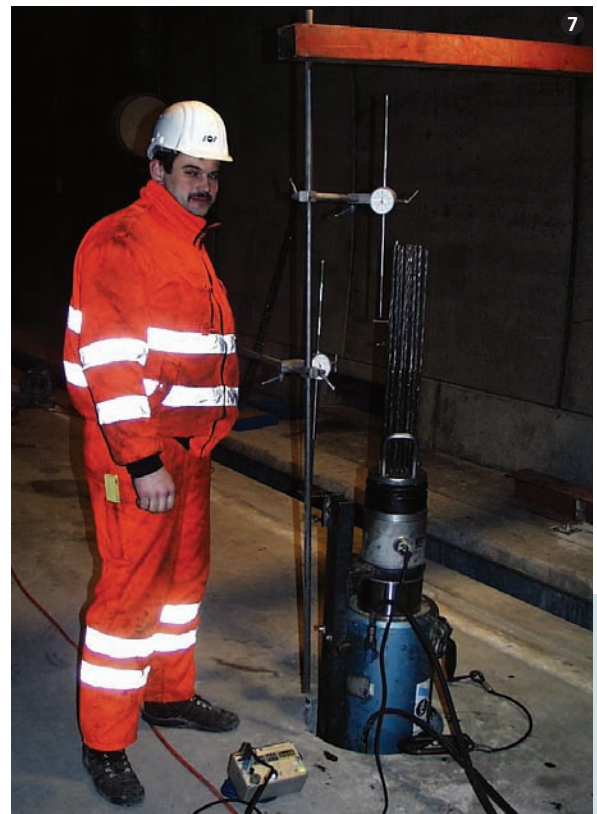
Spannen eines Versuchsankers.
Stressing of a test anchor.

Die Kennwerte der Anker sind in Tabelle 1 enthalten. Um so wenig wie möglich die sonst schon knapp bemessene Armierung mittels Kernbohrung zu durchfahren, musste auch der Durchmesser der Ankerbohrung im Bereich der Verankerung auf ein Minimum reduziert werden. Bedingung war allerdings, dass natürlich gleichwohl eine einwandfreie, äussere Ankerkopfinjektion gewährleistet werden kann. Die 42-cm-Betonüberdeckung musste mit einer \varnothing 450 mm grossen Kernbohrung geöffnet werden, um einen Zugang zur Krafteinleitungszone zu schaffen. Im Übrigen waren die Verankerungen der Bauwerks- und Versuchsanker so weit zu miniaturisieren, dass die 30 cm der Fahrbahnplatte nicht überschritten wurden und auch der Schutzdeckel nicht in den 12 cm dicken Fahrbahnbelag hineinragte. Die Verankerungen des Bauwerksankers und des Messankers sind in Bild 5 und 6 dargestellt. Bild 7 zeigt einen Versuchsanker beim Spannen.

that the 30 cm thick base course was not exceeded and that the protection caps did not project into the road surface. The anchorages for the working anchor and the surveillance anchor are shown in figures 5 and 6. Figure 7 shows the stressing of a test anchor.
