Bauwerkserhaltung

**Conservation
des ouvrages**

**Conservation
of structures**

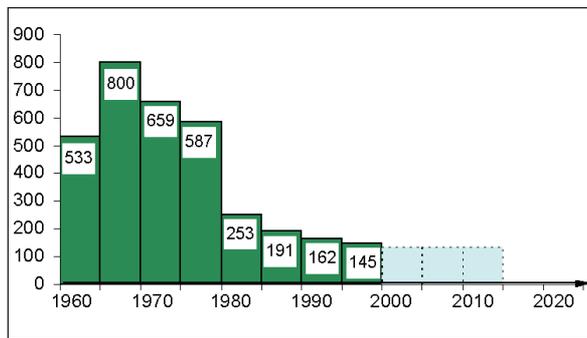
Anzahl erstellter Brücken in 5-Jahres-Perioden.
Number of bridges build in a 5-year-period.

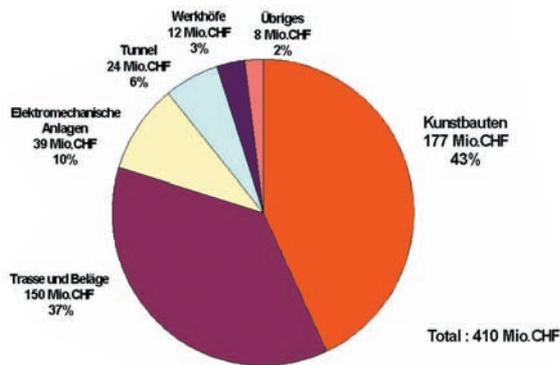
Verteilung der jährlichen Kosten für den Unterhalt der Nationalstrassen 1997–1999.

Average expenditures of the cantons and the confederation for the maintenance of the national motorway network from 1997 to 1999.

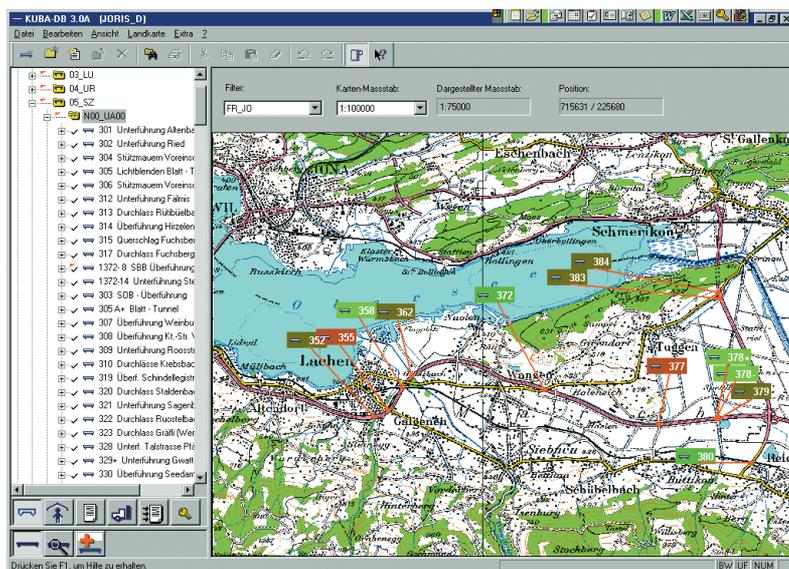
KUBA-DB, Darstellung von Objekten der A3 und ihres Zustandes auf einer Landkarte.

KUBA-DB, Presentation of objects of the A3 and their condition on a map of the Federal Office of Topography.

We can also depict selected structures on maps (together with information about their condition), again with the aid of filters.

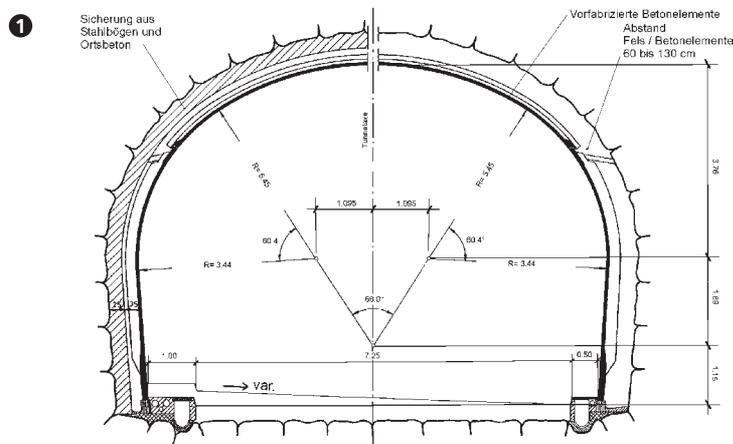
Ursprüngliches Normalprofil Fels.
Bored tunnel standard section before rehabilitation.

Die Abgase der Fahrzeuge und die Einwirkungen des Streusalzes aus dem Verkehr der letzten 25 Jahre haben die Bauteile stark belastet und erforderten eine Instandsetzung. Beim Innengewölbe des Bergbaus wiesen die vorfabrizierten Betonelemente mit einer Konstruktionsstärke von lediglich 50mm einen hohen Chloridgehalt auf, und die Armierung war im Begriff zu korrodieren oder war mindestens stark korrosionsgefährdet. Bei den Tagbaustrecken wies die Betonstruktur Mängel auf, und die Bewehrung war durch Chlorideintrag bis

in eine Höhe von 3m über der Fahrbahnoberkante am Korrodieren. Es waren Schäden in Form von Rissen und Abplatzungen festzustellen.

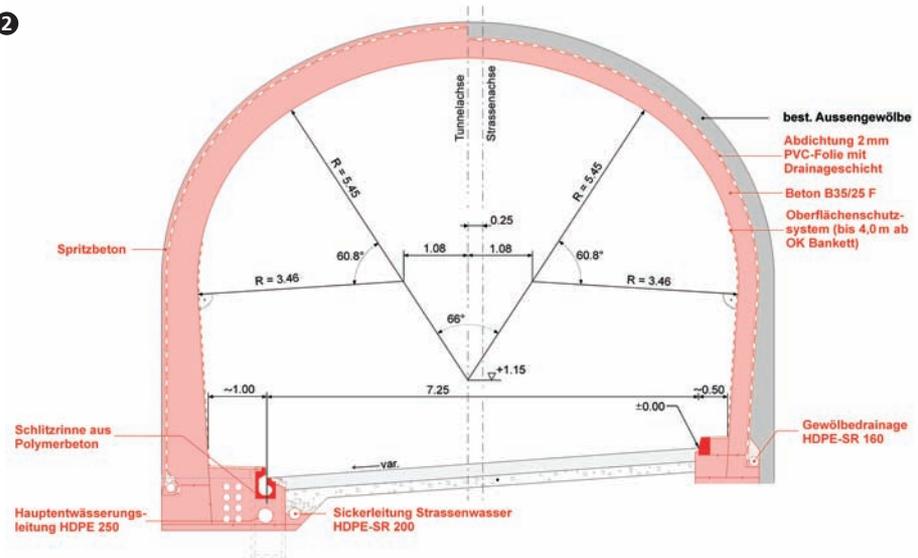
2

Normalprofil Fels nach Instandsetzung.
Bored tunnel standard section after rehabilitation.

Die vorfabrizierten Betonelemente des Innengewölbes werden vollumfänglich entfernt und durch eine Abdichtung und ein unarmiertes Innengewölbe aus Ortbeton ersetzt (Bild 2). Das neue Innengewölbe weist aufgrund der bestehenden, sehr stark variierenden Ausbruchgeometrie eine Stärke zwischen 25 und 130cm auf. Auf rohe Felsbereiche wird vor dem Anbringen der Drainagematte und der Abdichtung rund 7 bis 30cm Spritz-

The prefabricated concrete elements of the inner lining were removed in their entirety, and replaced by a seal and an unreinforced new inner lining of cast-in-place concrete (figure 2). The new inner lining, due to the greatly varying former excavation geometry, showed a thickness of between 25 and 130 cm. Prior to the emplacement of drainage meshes and sealing, around 7 to 30 cm of sprayed concrete was applied as seal support to the exposed bedrock sections. In the cut and cover sections, the external 7cm concrete was removed by high-pressure water to a height of 3m over the carriageway upper surface, and the reinforcement derusted to a purity of Sa 2. The so treated sections were reprofiled by 12 cm thick concrete. A surface protective layer up to 4 m above the carriageway surface will protect the new inner lining and the reprofiled concrete from new chloride attack. The old drainage system has been replaced by a separating system. The arising underground water (clean water) flows behind the seal layer into a drainage mesh to the arch drainage system, and then directly into the river. The road runoff water (contaminated water) is collected via a slotted gutter, which

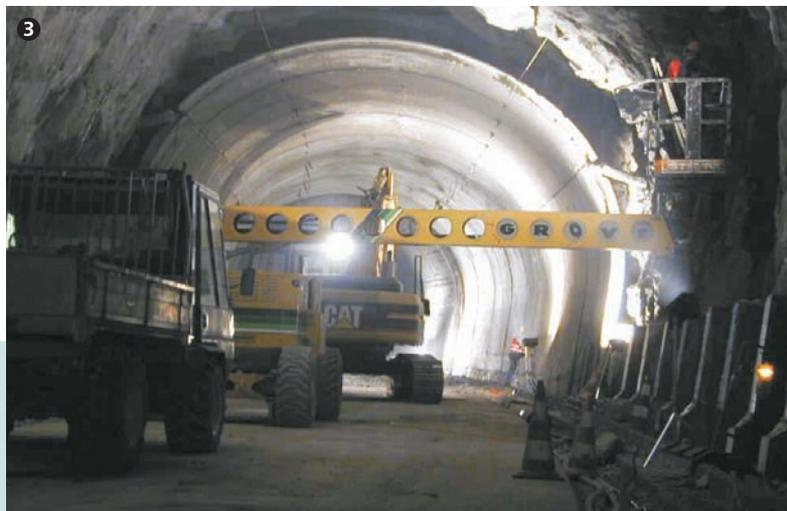
3

Abbruch der vorfabrizierten Betonelemente.
Demolition of prefabricated concrete elements.

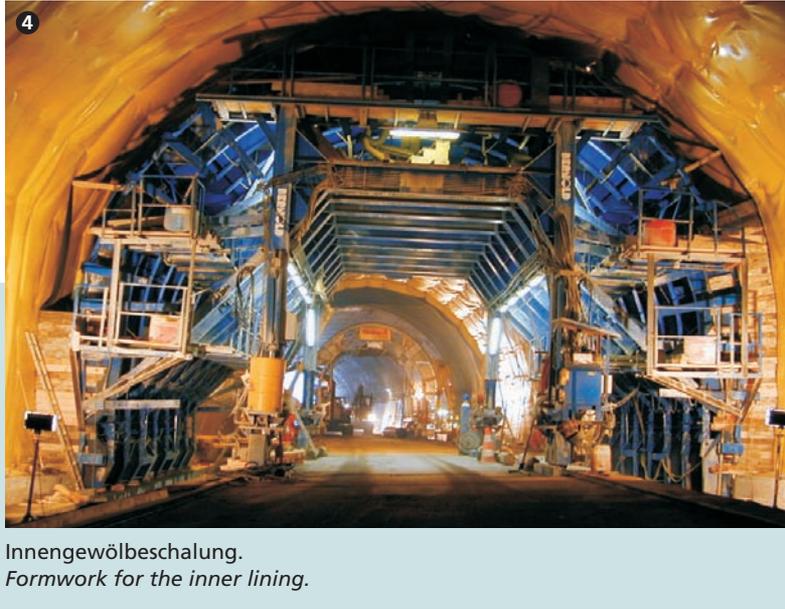
4
Innengewölbeschalung.
Formwork for the inner lining.

schirmabdichtung. Nach dem Betonieren der Gewölbewiderlager sowie dem Aufbringen der Drainagematte und der Abdichtungsfolie wurde das Innengewölbe im Pilgerschritt-Verfahren erstellt (Bild 4). Dazu kamen zwei selbstfahrende Schalungswagen zu je 120t zum Einsatz. In den Tagbaustrecken wurde nach dem Abbruch der Bankette der chloridbelastete Beton mit HDW-Robotern abgetragen und reprofiliert (Bild 5). Das Erstellen der Bankette mit den entsprechenden Werkleitungen, der Auftrag des Oberflächenschutzes sowie der Ersatz der Verschleisschicht der Fahrbahn schlossen die Instandsetzungsarbeiten ab (Bild 6).

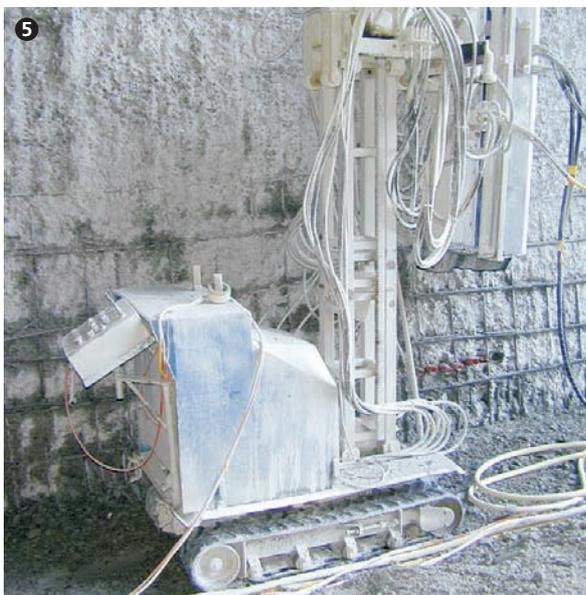
5
HDW-Roboter.
High-pressure water robot.

beton als Abdichtungsträger aufgetragen. In den Tagbaustrecken werden die äusseren 7cm Beton bis in eine Höhe von 3m über Fahrhahnoberkante mit Hochdruck-Wasser (HDW) abgetragen, und die Bewehrung bis zu einem Reinheitsgrad von Sa 2 entrostet. Der abgetragene Bereich wird mittels Vorbeton mit einer Stärke von 12cm reprofiliert. Ein Oberflächenanstrich bis 4m über der Fahrhahn schützt das neue Innengewölbe resp. den reprofilierten Beton vor erneutem Chlorideintrag. Die heutige Entwässerung wird durch ein Trennsystem er-

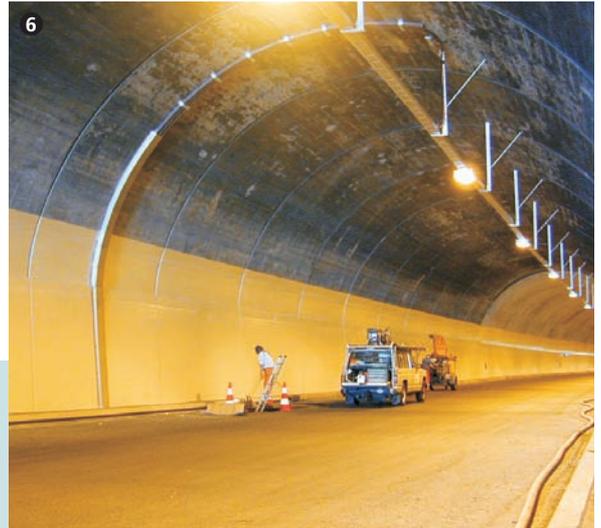
Abschlussarbeiten im Tagbaubereich.
Finalisation work in cut and cover section.

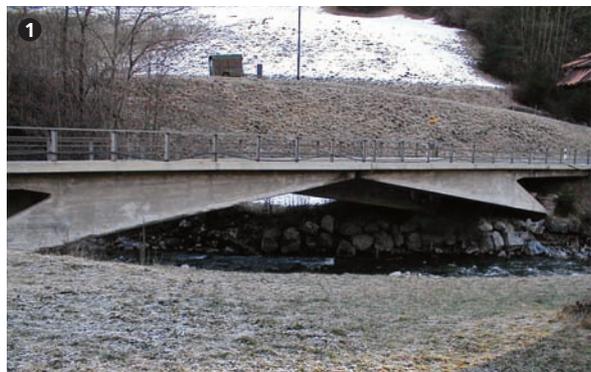
1
Garstattbrücke mit zwei einzelnen, in Längsrichtung versetzten dreigelenkigen Kastenbögen.
Garstatt bridge with two single three-jointed box-arches staggered in the longitudinal.

Maillart is at a disadvantage, since all components of the structure, broken down into plates, are affected (Garstatt bridge). The reconstruction into a statically indeterminate system and blocking the already damaged crown hinge has to be very carefully analysed in order to avoid unwanted crack formation.

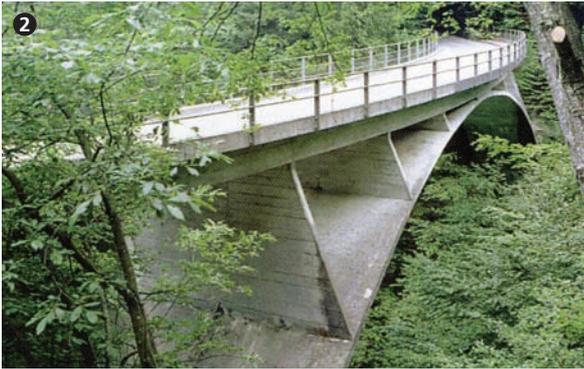
Schwandbachbrücke, versteifter Stabbogen mit gekrümmter Linienführung.
Schwandbach bridge, horizontally curved deck-stiffened arch.

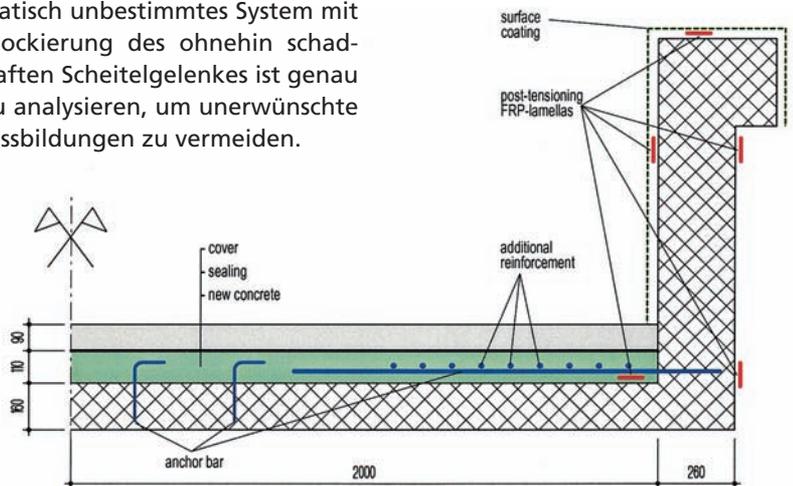
Traubachbrücke, vorgesehene Verstärkungskonzept.
Traubachbrücke, proposed strengthening concept.

Deck-stiffened arches can be generally more easily strengthened than box arches, since the necessary measures are confined to the stiffening beams. Increasing the load-bearing capacity can be achieved by a concrete overlay of the deck slab, which in any case requires repair, and through the strengthening of the parapets (Traubach bridge, figure 4). Strengthening of box arches on the other hand is statically complex and constructionally costly. Here the ingenious concept of

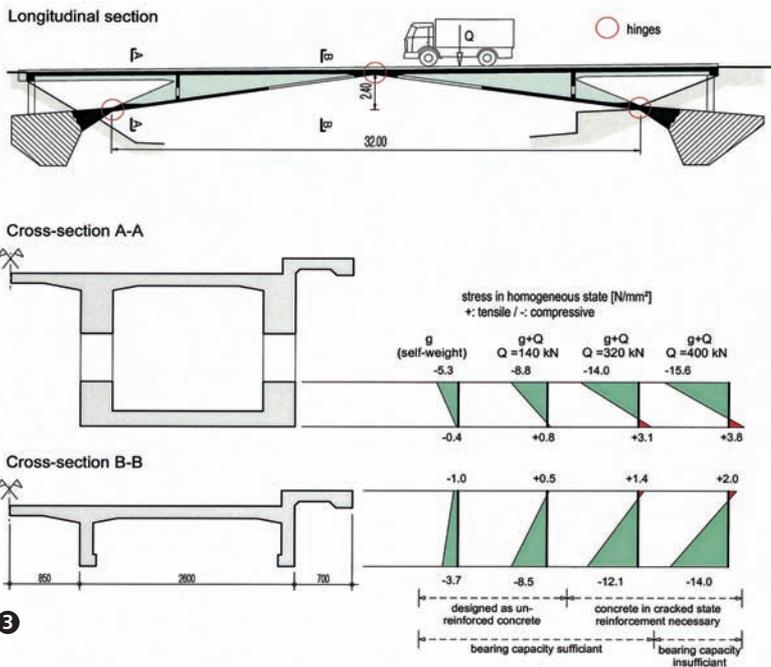
Garstattbrücke, Spannungsverteilung in 2 Querschnitten.
Garstatt bridge, stress distribution in 2 cross-sections.

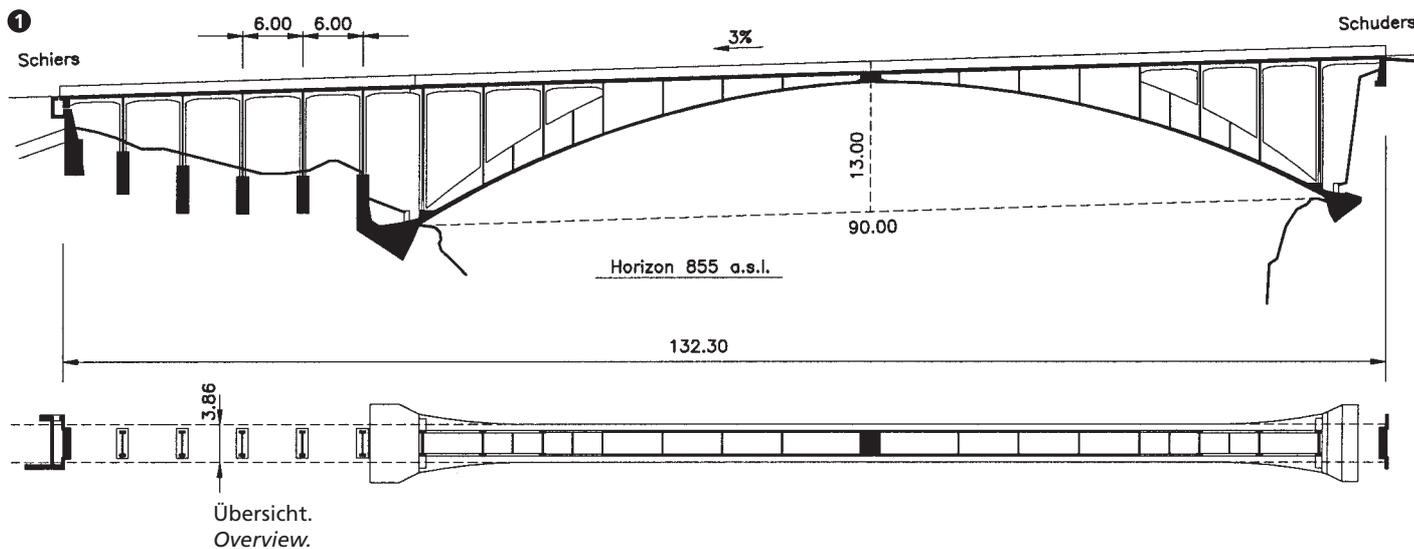
The bridge was built in 1929/30 and is shown schematically in figure 1. It is 133 m long, the roadway is 3.50 m wide and the gorge 90 m below is spanned by

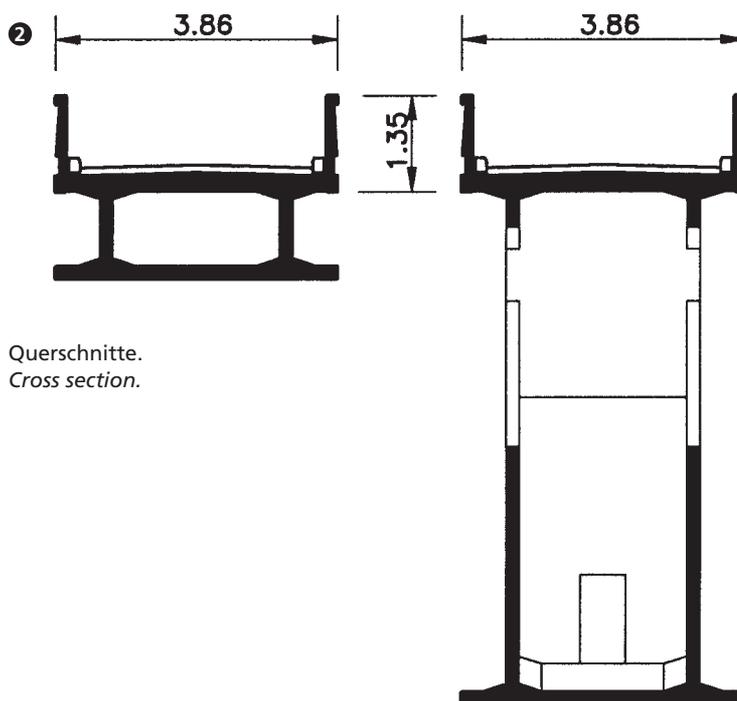
Querschnitte.
Cross section.

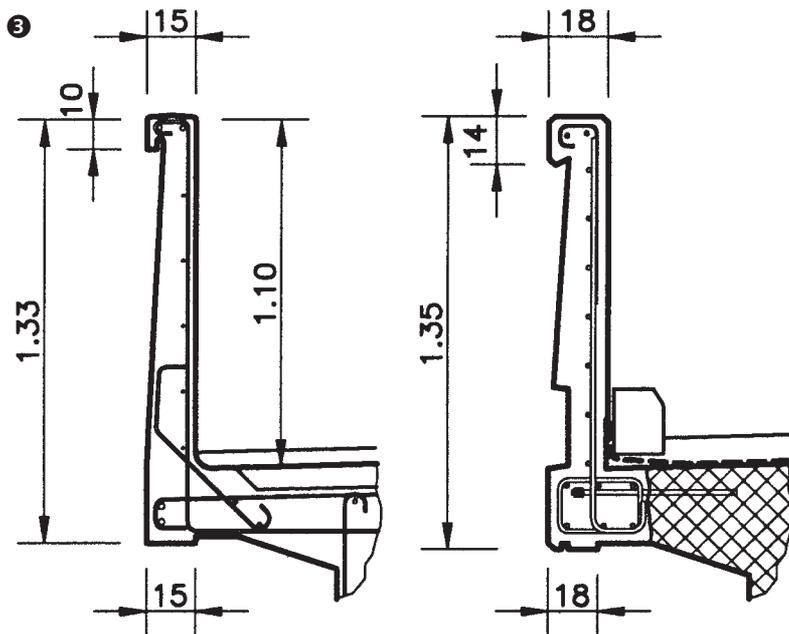
Brüstungen: ursprüngliche Form (links), nach Ersatz (rechts).
Safety barriers: original form (left), after repair work (right).

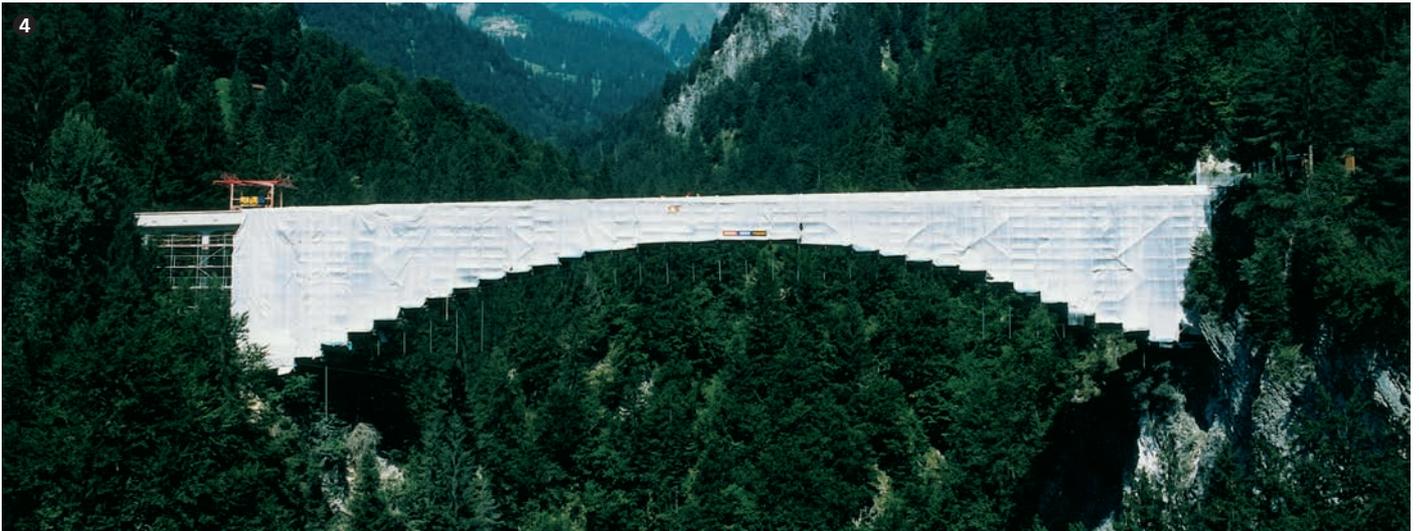
Eingehauste Brücke für die Spritzbetonarbeiten – wie ein Kunstwerk von Christo.
Enclosed bridge for the shotcrete work – like one of Christo's works of art.

In order to ensure the long-term protection of the reinforcement and to aesthetically satisfactorily repair the numerous damaged lo-

schliessend mindestens 30 mm Spritzbeton appliziert. Der Charakter von geschaltem Beton konnte bewahrt werden, indem am frischen, noch weichen Spritzbeton eine Brettstruktur rekonstruiert wurde. Beim Ersatz der Brüstungen mussten die ursprüngliche Form, das unregelmässige Schalungsbild und auch die knappen Abmessungen so weit wie möglich erhalten bleiben (Bild 3).

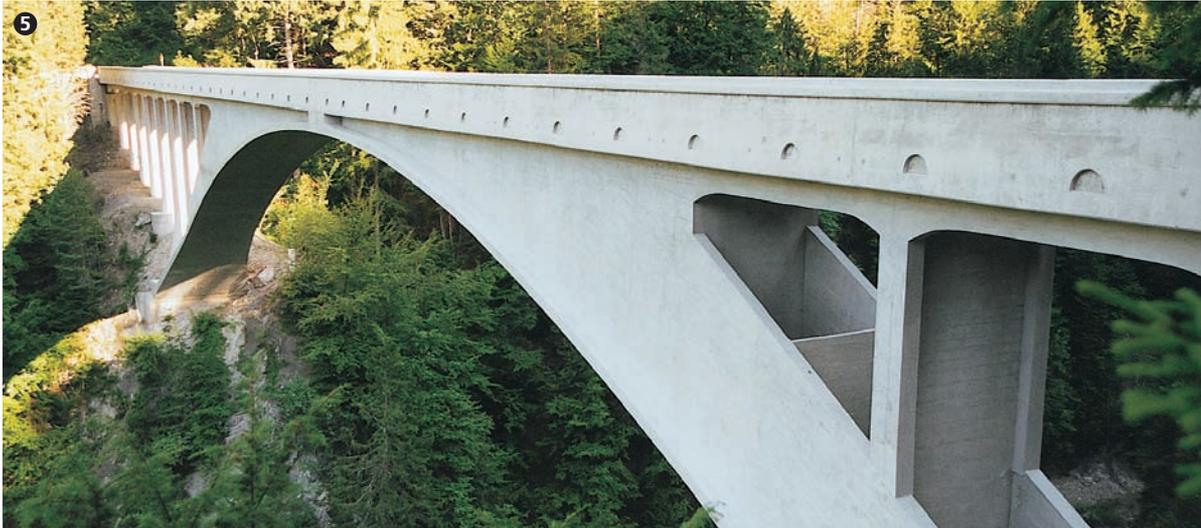
Die Salginatobelbrücke nach Beendigung der Erhaltungsmaßnahmen.
The Salginatobel bridge after completion of the maintenance work.

Die instand gesetzte Salginatobelbrücke (Bild 5) ist wahrlich ein imposantes Bauwerk; der Aufwand für die langfristige Erhaltung hat sich gelohnt. ●

The restored Salginatobel bridge (figure 5) is truly an imposing structure, the expenses for the long-term conservation are worthwhile. ●

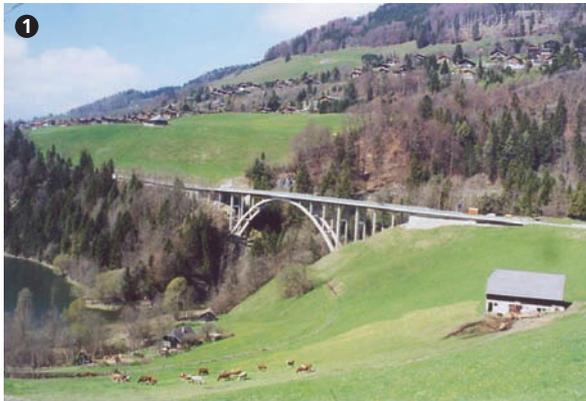
1 Situation du pont sur le Javroz.
The Javroz bridge and its surroundings.

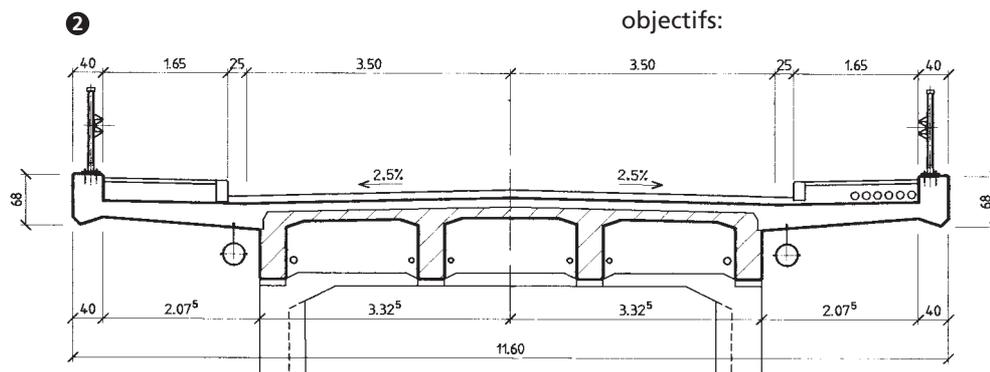
Section du tablier élargi.
Section of the enlarged deck.

Due to changes in traffic routing, the deck width of the Javroz bridge had to be increased from 8.4 m to 11.6 m (figure 2). The combination of the associated increases in traffic loads and dead load (60%) rendered the structural safety of the bridge deck inadequate. The rest of the structure, however, had sufficient reserve load carrying capacity. At the time of deck enlargement the bridge, after over 50 years of service, was also showing signs of

In a structural element composed of old and new concrete such as the enlarged deck (figure 2), tensile stresses are created in the new concrete due to cement hydration. The magnitude of these stresses depends on the degree of restraint of the new section, the difference between the tempera-

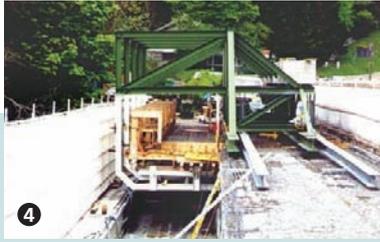
4
Bétonnage du tablier élargi.
Pouring of concrete for the enlarged deck.

Approximately 6 cm of chloride-contaminated concrete was removed from the deck surface. New concrete was then added, increasing the deck thickness to a total of 25 cm, leaving 13 cm of concrete layer for the transversal reinforcement (figure 4).

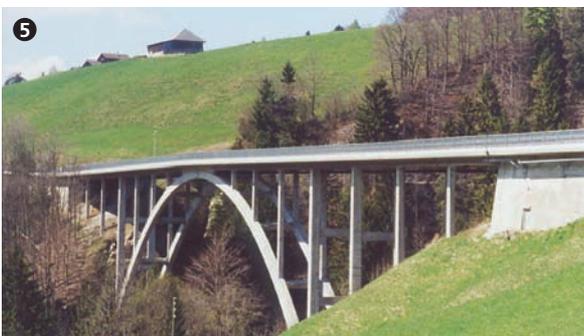
5
Pont sur le Javroz après l'intervention.
General view of the bridge after the intervention.

L'élargissement et la remise en état du pont sur le Javroz, réalisés pour 5,9 millions de francs suisses, concentrent plusieurs solutions techniques et constructives modernes pour répondre aux multiples défis posés. Sur le plan esthétique, le pont a gagné en élégance par la proportion de ses nouveaux porte-à-faux (figure 5). Il reste ainsi pour un long avenir un ouvrage digne de son site. ●

The enlargement and rehabilitation of the Javroz bridge, for 5.9 million Swiss francs, required a number of unique technical solutions to deal with the multiple challenges faced. The new proportions of the cantilevers improved the elegance of the bridge (figure 5). It now has a long future worthy of its location. ●
