Forschung und Entwicklung

Comportement structural de poutres ajourées en béton fibré à hautes performances

Structural behaviour of cellular beams in high performance concrete

René Suter, João Tomás, Lionel Moreillon

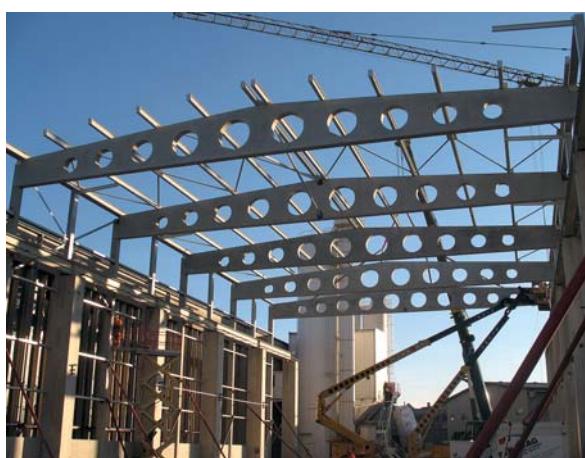
Fig. 1
Poutres ajourées précontraintes.
Prestressed beams with circular openings.

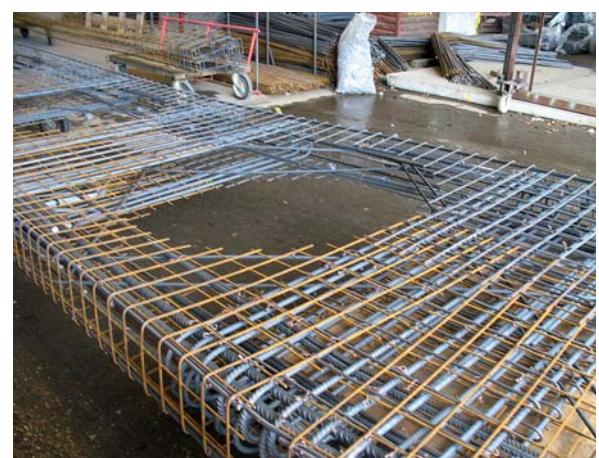
Fig. 2
Armature passive autour des ouvertures.
Ordinary reinforcement around the openings.

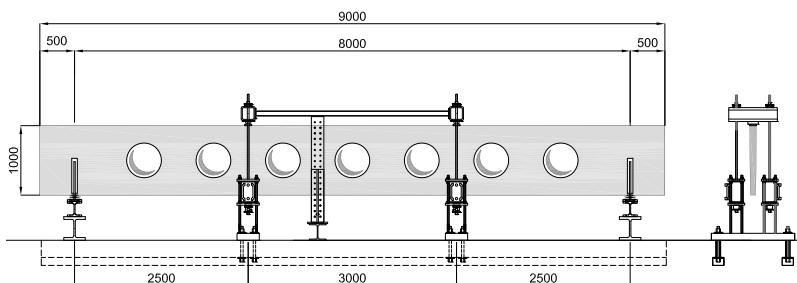
Fig. 4

Dispositif d'essai.

de 3,00 m. La Figure 3 donne les caractéristiques des différents éléments d'essai; la Figure 4 illustre la géométrie des poutres ainsi que le dispositif d'essai.

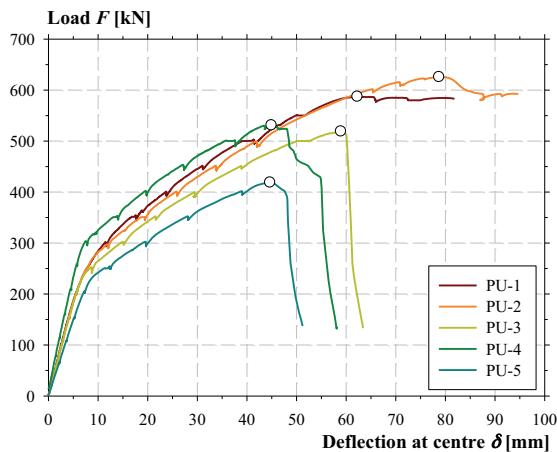
Fig. 6
Courbe force-déformation, étude PU.
Load-deflection relationship (UHPFRC).

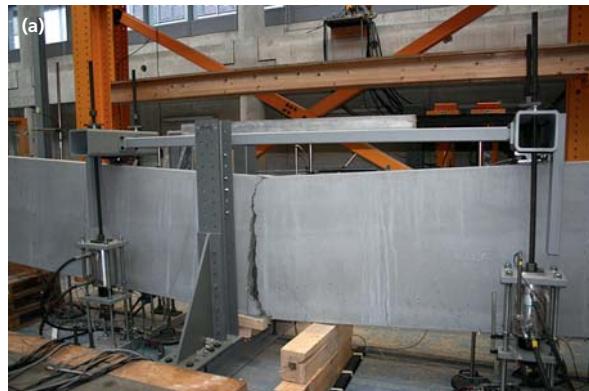
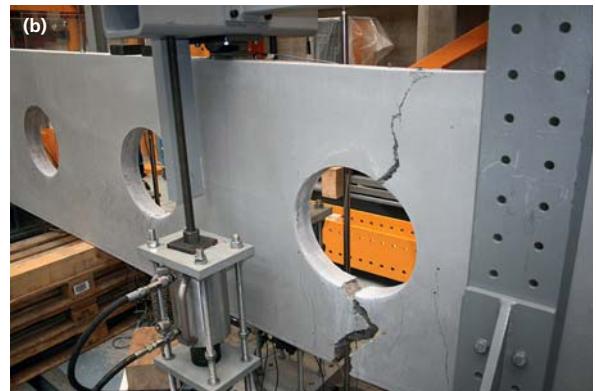
Fig. 7
Rupture des poutres PU1 (a) et PU2 (b).
Cracking pattern at failure of PU1 (a) and PU2 (b).

Beam PU1 exhibited a bending failure with concrete crushing in the compressed zone (Fig. 5). The elevated fibre dosage limited the formation of diagonal cracking and avoided a shear rupture (Fig. 7a). For the beam PU2, a bending failure mechanism was also observed (Fig. 7b). Thus, it may be stated that $\varnothing=400$ mm openings did not influence significantly the ultimate shear strength. The failure load of 625 kN was even superior to the one of the reference beam PU1 (587 kN), due to more favourable fibre orientation in the rupture section.

La poutre PU1 a subi une rupture à la flexion avec un écrasement du béton comprimé (Fig. 5). Le dosage en fibres élevé a limité la formation de fissures obliques et a permis d'éviter une rupture au cisaillement (Fig. 7a). Pour la poutre PU2, on a également observé une rupture à la flexion (Fig. 7b). Les ouvertures de 400 mm n'ont donc pas influencé de façon significative la résistance au cisaillement. La charge de ruine de 625 kN a même été supérieure à celle de la poutre de référence PU1 (587 kN), en raison d'une orientation plus favorable des fibres dans la membrure tendue.

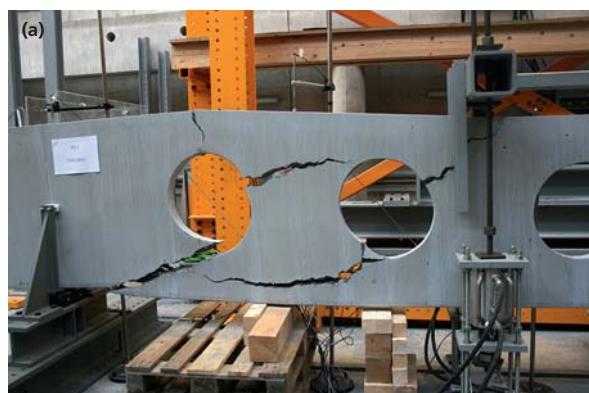
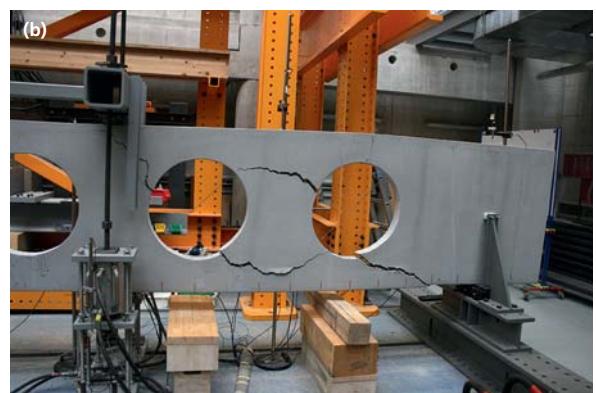
Fig. 8
Rupture des poutres PU3 (a) et PU5 (b).
Cracking pattern at failure of PU3 (a) and PU5 (b).

The two beams PU3 and PU4 exhibited shear failure mechanisms caused by shear and the presence of openings (Fig. 8). The failure load was reduced to 519 kN and 531 kN for beams PU 3 and PU 4, respectively. Thus, a 30% increase in the prestressing force led to a 2% gain in the failure load, but a 25% reduction on the mid-span deflection. For the beam PU5, with $\varnothing=600$ mm openings, a greater decrease of the failure load was observed, reaching 418 kN with a failure mechanism similar to that of a Vierendeel beam.

Les deux poutres PU3 et PU4 ont subi une rupture au cisaillement avec une fissuration dictée par l'effort tranchant et la présence des ouvertures (Fig. 8). La charge

de rupture était réduite à 519 kN pour la poutre PU3 et à 531 kN pour la poutre PU4. L'augmentation de la précontrainte de 30% a ainsi eu pour effet une augmentation de la charge de ruine de 2%, mais une réduction de la flèche de 25%. Pour la poutre PU5, avec des ouvertures de 600 mm, on a observé une nette diminution de la charge ultime à 418 kN. En outre, le mécanisme de ruine correspondait à celui d'une poutre Vierendeel.

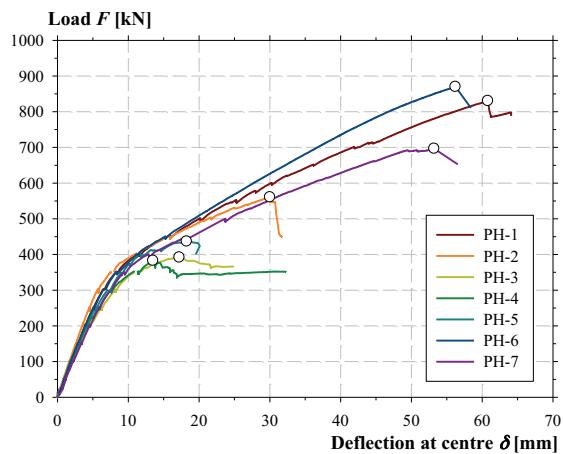
Fig. 11
Courbe force-déformation, étude PH.
Load-deflection relationship (HPFRC).

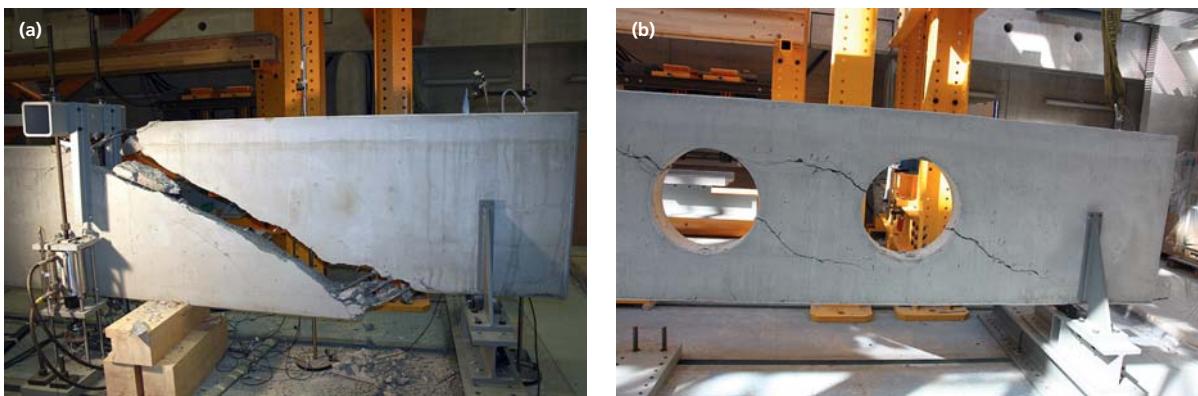
Fig. 12

Rupture des poutres PH1 (a) et PH4 (b).

Cracking pattern at failure of PH1 (a) and PH4 (b).

For the PH study, all the beams exhibited a shear failure mechanism (Fig. 10). The fibre dosage of 30 kg/m³ does not provide enough resistance to withstand concentrated loads. For the reference beam PH1, diagonal cracking (30°), between the support and the location where the load is applied, is formed abruptly and led to a violent collapse (830 kN) due to a shear failure along with concrete crushing. For the PH2 beam, the cracking pattern is influenced by the presence of openings (Fig. 13). The failure load is reduced to 560 kN, which corresponds to 33% loss when compared to the reference beam.

Pour l'étude expérimentale PH, toutes les poutres ont subi une rupture au cisaillement (Fig. 10). Le dosage en fibres de 30 kg/m³ ne permettait pas d'apporter une résistance suffisante pour reprendre les charges concentrées. Pour la poutre de référence PH1, une fissure, partant de l'introduction de la charge vers les appuis, sous un angle de 30° environ, s'ouvrait fortement. Elle provoquait, pour une charge de 830 kN, une rupture brutale au cisaillement, accompagné d'un écrasement de la table de compression en pointe de la fissure diagonale. Pour la poutre PH2, le réseau des fissures obliques était influencé par la présence des ouvertures (Fig. 13). La charge de rupture baissait à 560 kN, ce qui correspondait à une perte de 33% par rapport à la poutre de référence.

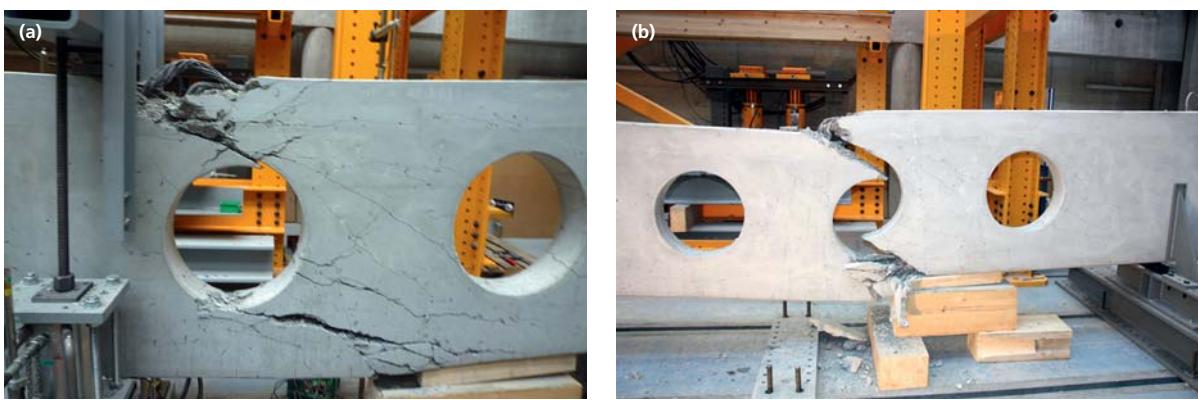
Fig. 13

Rupture des poutres PH6 (a) et PH7 (b).

Cracking pattern at failure of PH6 (a) and PH7 (b).

For beams PH6 and PH7, which include shear reinforcement, the behaviour and the beam's ultimate strength were improved. As a result, the collapse load of 869 kN for beam PH6, had diagonal reinforcement, and of 696 kN for beam PH7, with conventional vertical stirrups. Thus, beam PH6 evidenced a failure load slightly higher than the reference beam. For beam PH7, the large openings

tement s'améliorait fortement. La charge de ruine atteignait 869 kN pour la poutre PH6 avec une armature relevée à 45° et 696 kN pour la poutre PH7 avec des étriers verticaux conventionnels. La poutre PH6 accusait ainsi une charge de ruine légèrement supérieure à la poutre de référence. Pour la poutre PH7, les grandes ouvertures et le renforcement des zones de béton intermédiaires provoquaient un mécanisme de ruine d'une poutre Vierendeel, avec rupture des membrures au niveau d'une ouverture.

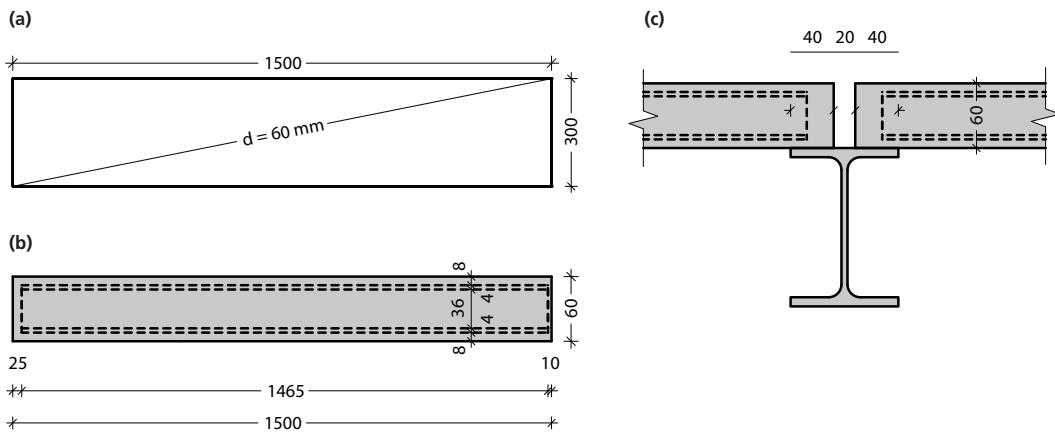
Fig. 2

a) Grundriss der Versuchskörper [mm]; b) Überhöhter Längsschnitt der Versuchskörper [mm]; c) Späterer Einbau der Platten auf dem Steg.

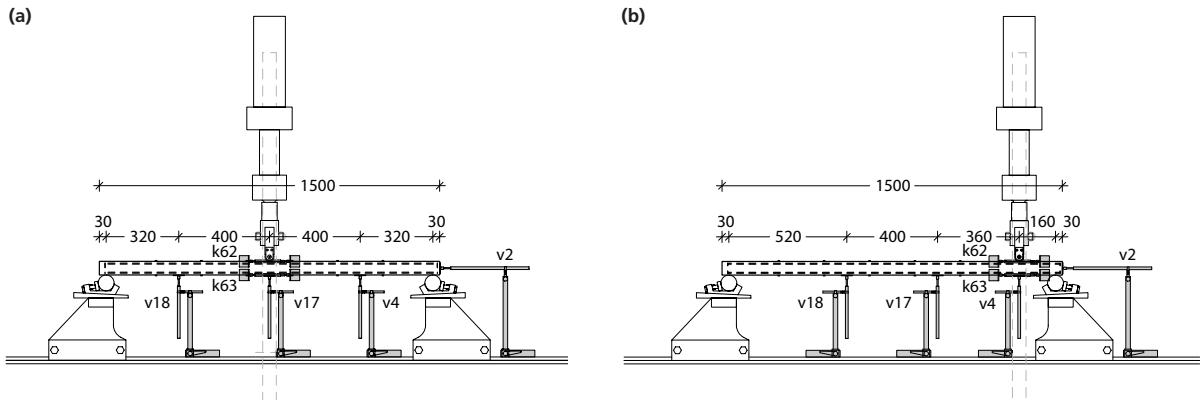
Fig. 5
Schematischer Versuchsaufbau: a) Biegeversuche; b) Querkraftversuche.
Schematic test setup: a) Bending tests; b) Shear tests.

suchsaufbau ist in Fig. 5 dargestellt. Die Lagerung entspricht auch dem späteren Einbau. Mit dem gewählten Aufbau der Querkraftversuche ergab sich ein Winkel von 20,5° von der Krafteinleitstelle zum Auflager. Es wurden die Risse pro Laststufe und die Verformungen mit den Wegaufnehmern und den Dehnungsmessern aufgezeichnet (Fig. 5).

the 3-point-bending tests and the shear tests. The bearing is the same as in the further project. In the shear test the angle between the support and the point of load application is 20.5°. For each load level the cracks were recorded and the deformations were measured with displacement transducers and strain gauges (Fig. 5). All test specimens were loaded beyond the elastic limit, then unloaded completely and finally loaded to failure. Eight load levels were applied to each specimen.

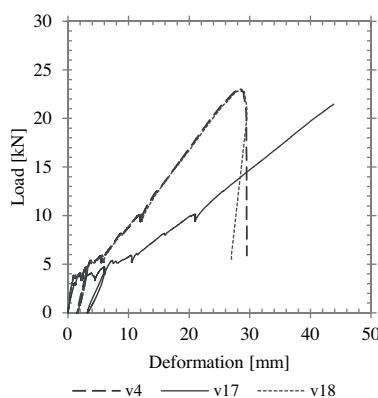
Fig. 6
Kraft-Verformungsdiagramm
Biegeversuche.
Load-deformation curves of
the bending tests.

Die Biegeversuche ergaben einen Kraft-Verformungsverlauf wie in Fig. 6 dargestellt. Der erste Riss entstand bei einer Last von 3,5 bis 3,9 kN, was im Schnitt 15% der Bruchlast entsprach. Bis dahin betrug die Durchbiegung unter der Lasteinleitung durchschnittlich 1,5 mm.

Qualitatively, the three specimens exhibited a very similar behaviour in bending and the quantitative differences were also very small. The load-deformation curve is shown in Fig. 6. The first crack appeared at a load between 3.5 kN and 3.9 kN, which corresponds to 15% of the failure load. At this load the average deflection was 1.5 mm.

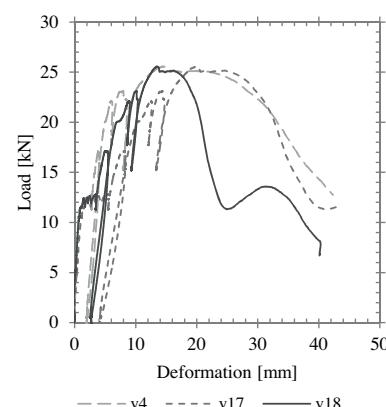
Fig. 7
Kraft-Verformungsdiagramm
Querkraftversuche.
Load-deformation curves of
the shear tests.

Der erste Riss entstand bei einer Last von 9,0 bis 11.7 kN. Das entsprach 30 bis 50 % der Bruchlast. Bis dahin betrug die Durchbiegung unter der Lasteinleitung 0,8 bis 1,1 mm. Die Risse entstanden zuerst bei der Lasteinleitstelle und pflanzten sich zum Auflager mit dem grösseren Abstand fort. Der Abstand zwischen den Rissen war ähnlich breit wie bei den Biegeversuchen.

The first crack occurred at a load between 9.0 kN and 11.7 kN, which corresponds to 30% to 50% of the failure load. The plate deflection underneath the point of load application was between 0.8 mm and 1.1 mm at this load. Cracking was initiated at the point of load application and propagated towards the more distant support. The distance between the cracks was similar to the crack spacing measured in the bending tests.

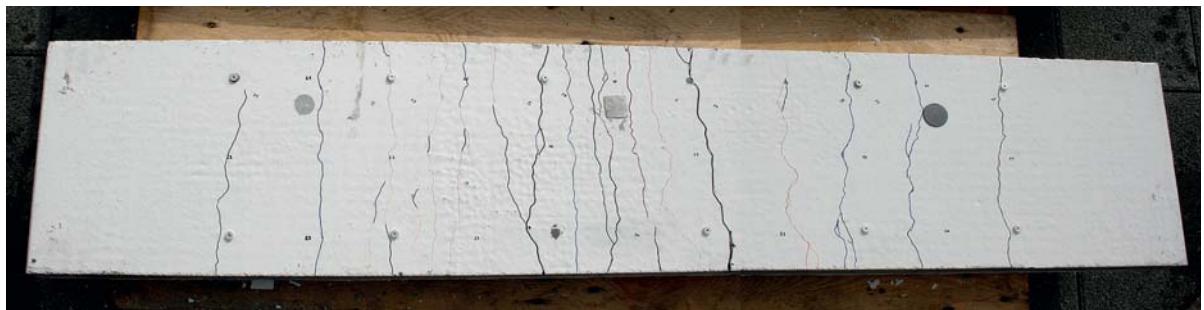
Unterseite Biegeversuchskörper nach Versuchsende.
Bottom surface of bending test specimen after testing.

Die Bruchlast war bei 22,3 kN bis 26,6 kN erreicht. Das Reissen des Textilgeleges war deutlich hörbar. Bei einem Prüfkörper wurde in Plattenmitte ein Teil des Geleges freigelegt. Eine komplette Durchtrennung des Geleges war von blossem Auge nicht sichtbar. Die Unterseite eines Prüfkörpers nach Versuchsende zeigt Fig. 9.

The failure load was between 22.3 kN and 26.6 kN and a distinct ripping noise of the textile reinforcement could be heard. In one test specimen part of the fabric was exposed. No complete fabric ruptures could be observed visually. Fig. 9 shows the bottom of a specimen after testing.

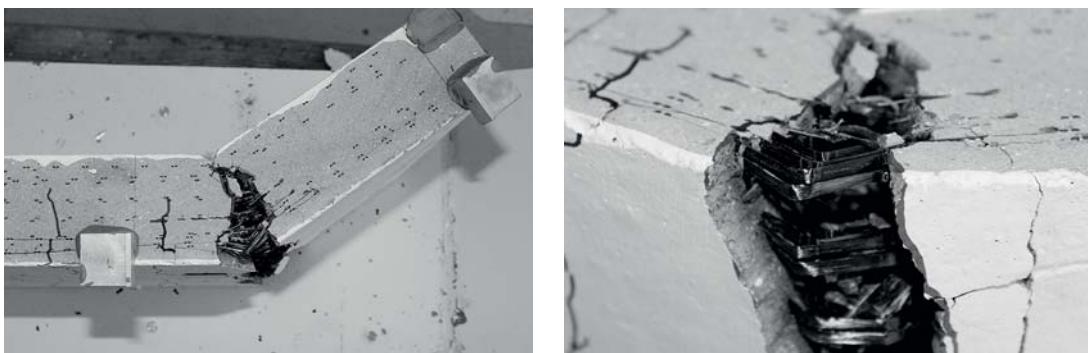
Fig. 10
Querkraftversuchskörper nach Versuchsende.
Shear test specimen after testing.

Die Bruchlast der Querkraftversuche lag bei 22,5 bis 29,4 kN. Der Schubriss hatte beim Versagen eine Öffnung im Zentimeterbereich. Trotz eines enormen Knicks brach das Textil nicht (Fig. 10). Es fand aber ein Herausziehen des Geleges statt. Die Versuchskörper hingen noch im Textil und brachen nicht in zwei Teile auseinander. Der grössere Abstand der Textilbewehrung zum Rand (Fig. 2b) bei zwei Versuchen und der daraus resultierenden kleineren Verankerungslänge hatte keinen Einfluss auf die Versuchsergebnisse.

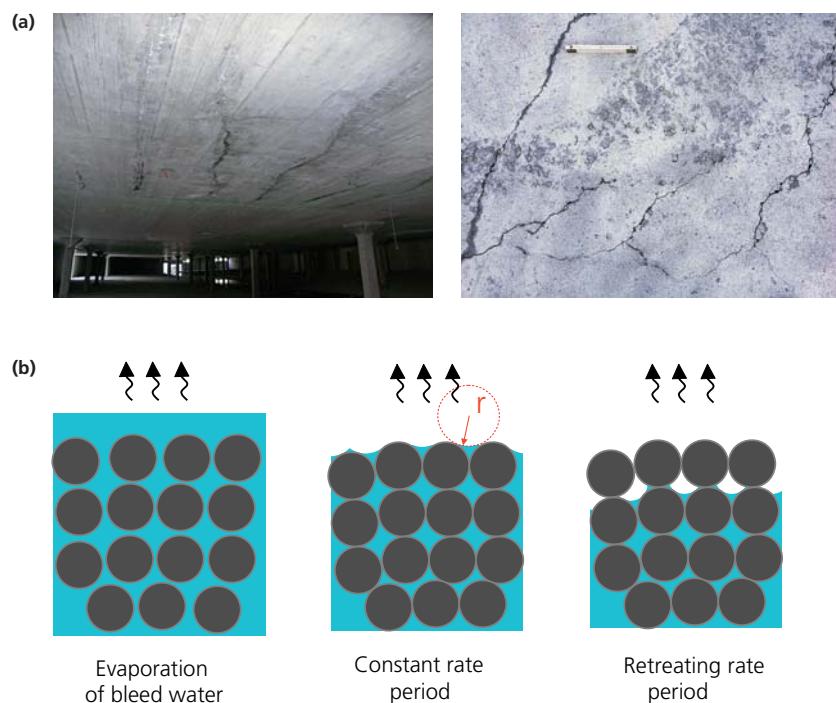
Fig. 1

a) Plastische Schwindrisse durch Betondecke [3] und b) schematische Darstellung der Trocknungsphasen im Frischbeton [4].

nungen führt [2,3]. Wenn das Blutungswasser an der Betonoberfläche durch Verdunstung verschwunden ist, entstehen die Wassermenisken (Fig. 1b). Diese Menisken verursachen einen kapillaren Unterdruck, der den gesamten Beton unter Druck setzt und Schwinden verursacht [2]. Solange er sich plastisch verformen kann, manifestieren sich die Spannungen als Setzen des Betons. Das Setzen hört sofort auf, wenn ein kritischer Punkt wenige Stunden nach dem Betoneinbau erreicht wird, ab dem sich der Beton nicht mehr plastisch verformen kann. Ab diesem Zeitpunkt können sich Risse

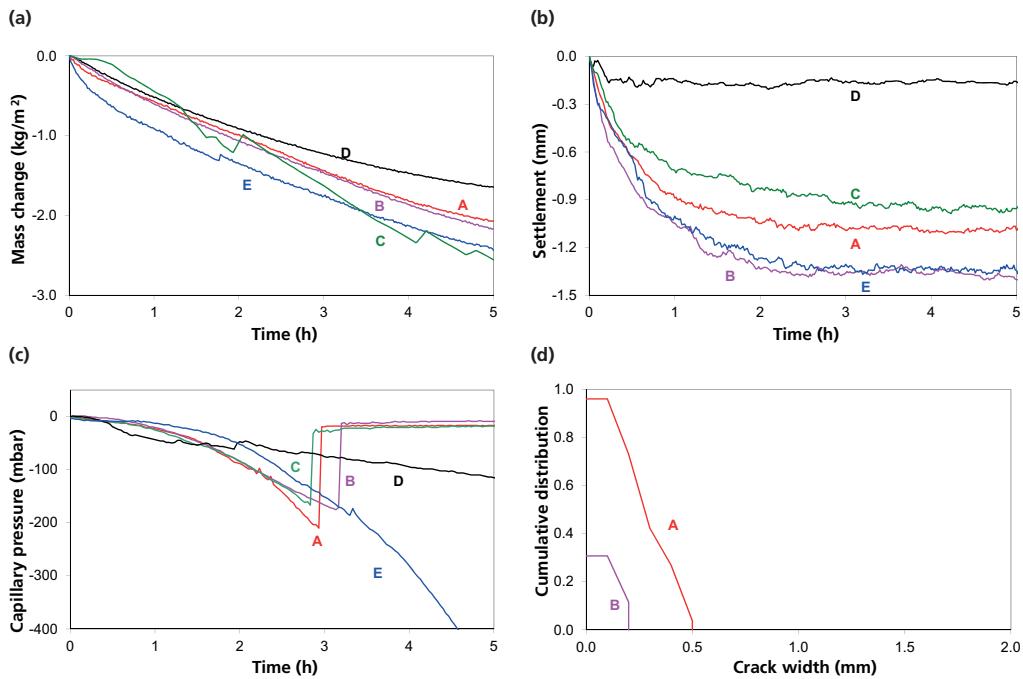
Fig. 3

Massenänderung durch Verdunstung (a), Setzen (b), Kapillardruck (c) und kumulative Rissbreitenverteilung (d) der Betone mit variablem w/z und Zementleimvolumen.

Rate of evaporation, settlement and pore pressure were measured on the same samples used for plastic shrinkage cracking. Measurements of settlement of the fresh concrete surface were performed with non-contact lasers [3] on the surface of the plastic shrinkage cracking specimens. Measurements of pore pressure in the concrete were performed

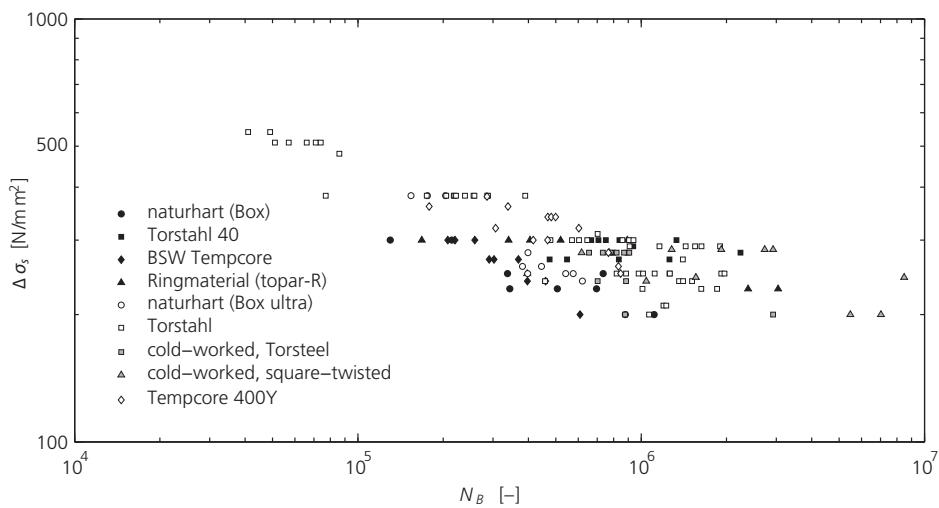
Fig. 1

Versuchsresultate der 45 gebrochenen eigenen Stäbe (schwarz) und von 100 Stäben anderer Autoren (weiss und grau).

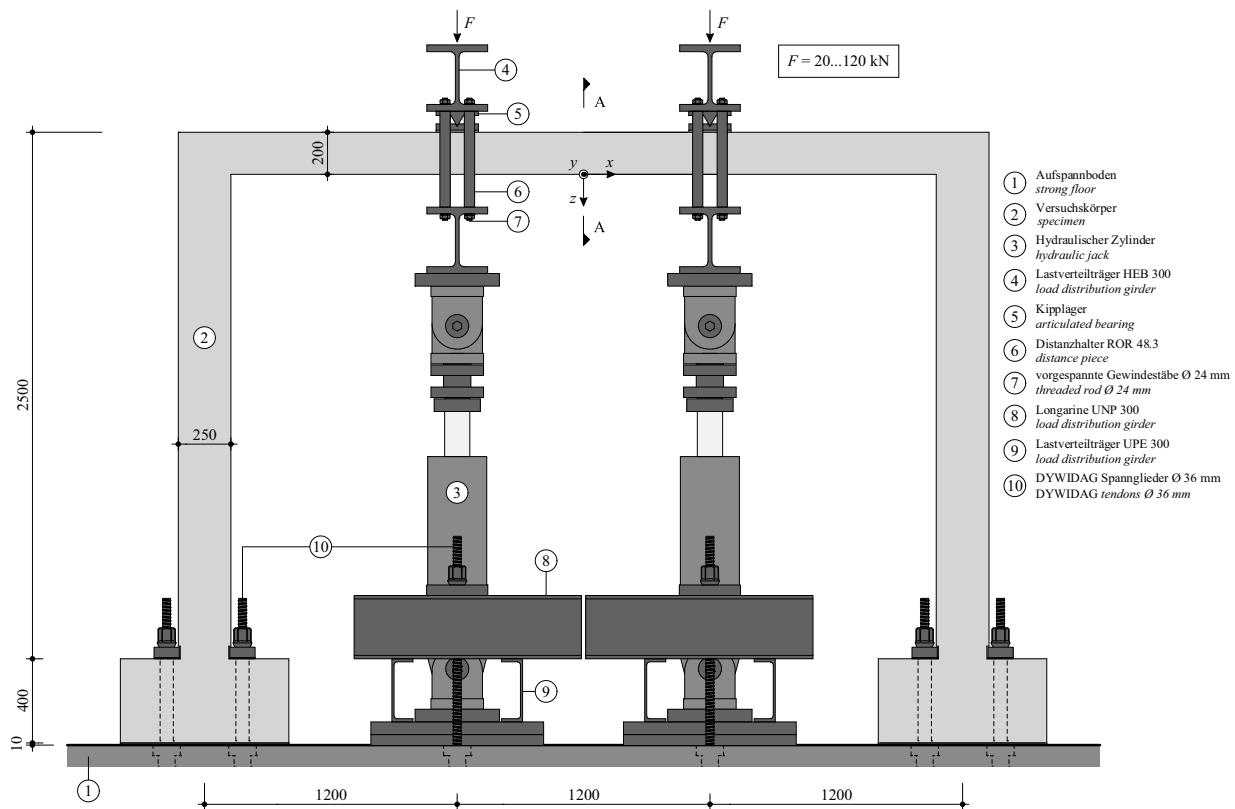
Fig. 2

Versuchskörper mit Belastungseinrichtung.
Test specimen with loading set-up.

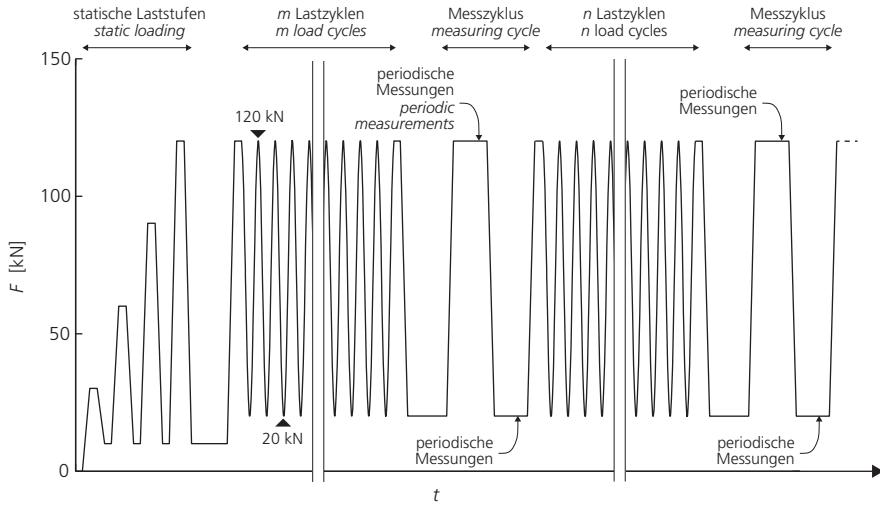
Fig. 3
Schematischer Versuchsablauf.
Schematic test sequence.

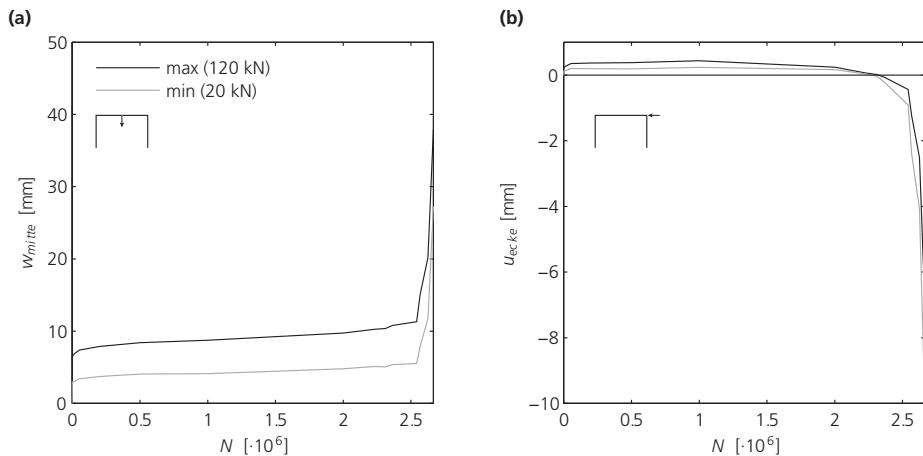
Fig. 4
Entwicklung der a) vertikalen und b) horizontalen Verschiebungen mit der Lastwechselzahl.
Development of a) vertical and b) horizontal displacements with the number of load cycles.

All deformation readings showed a continuous increase over the whole test period: moderate at the beginning, followed by an almost constant phase and a strong increase towards the end of the test. Due to load redistribution in the hyperstatic system, some measured values could also decrease. Figure 4 shows the development of the deflection at

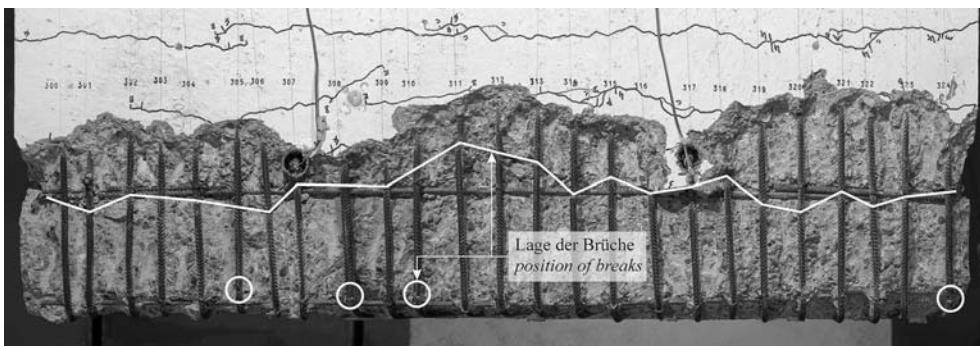
Fig. 5

Aufsicht Rahmenecke Ost nach Entfernen der Betondeckung. Die Kreise kennzeichnen die Stäbe, die in der Abbiegung gebrochen waren; die Dosen mit den DMS sind durch die Zuführdrähte erkennbar.

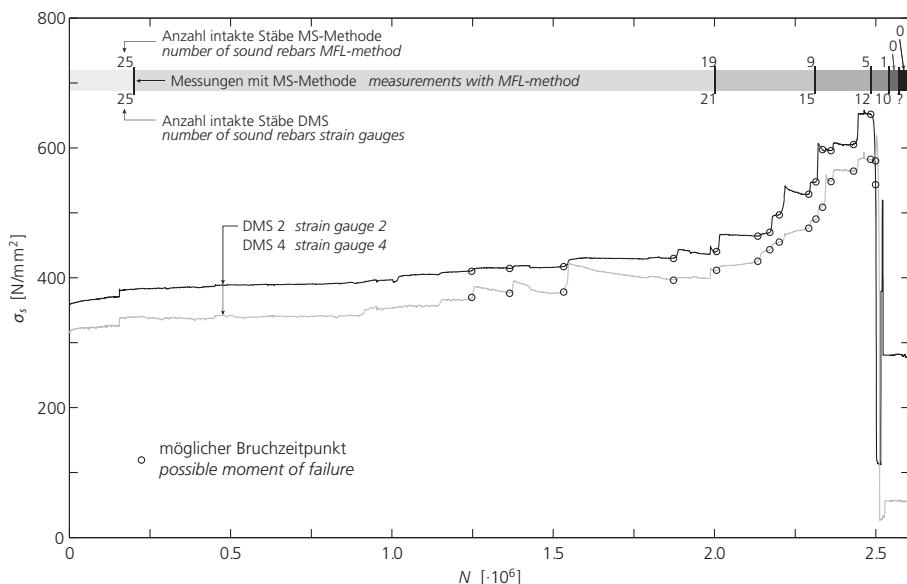
Fig. 6

Gegenüberstellung der Brüche, erkannt anhand von Dehnungssprüngen im Stahl und anhand von Diskontinuitäten des magnetischen Streufelds.

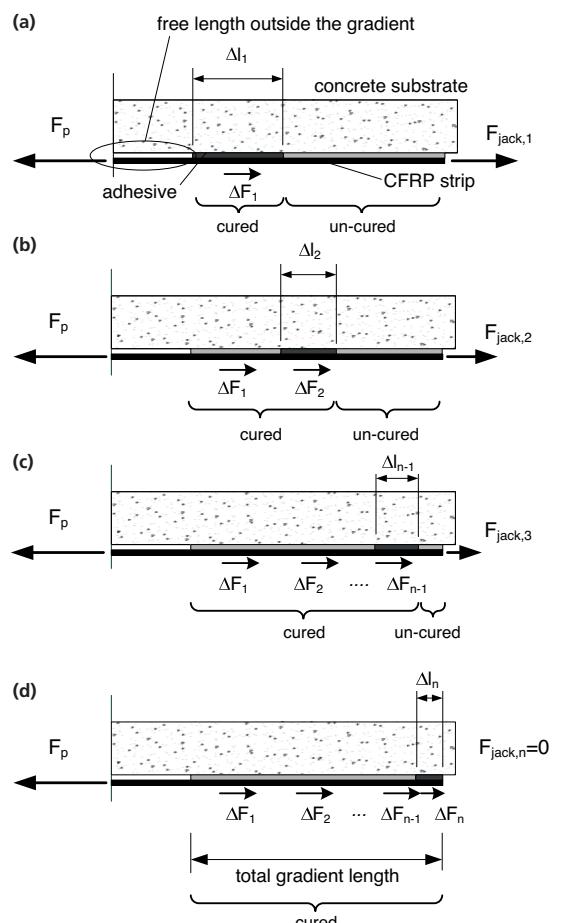
Fig. 1
Schematische Darstellung einer Gradientenverankerung [2].
Schematic gradient representation [2].

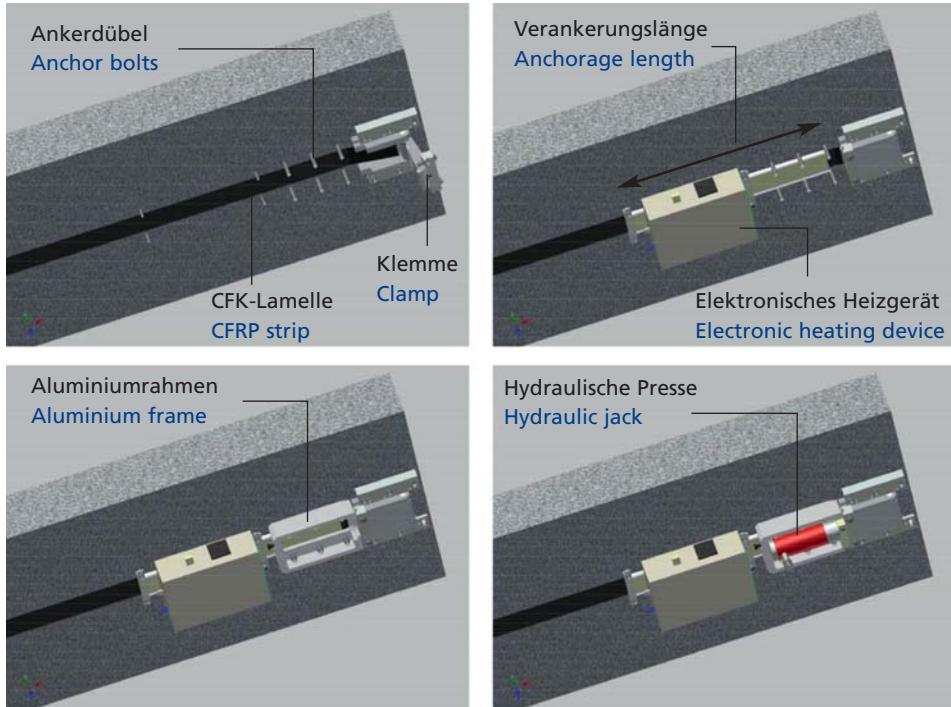
Fig. 2

Installationsprozedur [2].

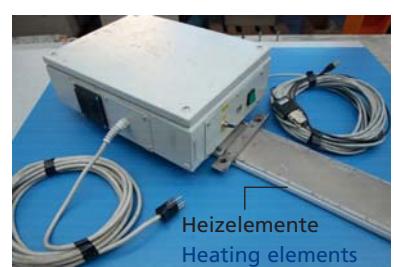
Fig. 3
Heizapparatur.
Heating box.

Within the framework of the industrial CTI-project No 10493.2 PFIW-IW, heating devices suitable for practical applications have been developed in collaboration with S&P Clever Reinforcement Company AG from Switzerland. These heating boxes (Fig. 3) are equipped with 8 heating elements with a surface of $100 \times 100 \text{ mm}^2$. A specially programmed Labview-based software allows one to define a heating duration and procedure and the subsequent individual control of the respective heating elements.

stelle entwickelt. Die Heizboxen (Fig. 3) sind mit 8 Heizelementen einer Grösse von $100 \times 100 \text{ mm}^2$ versehen. Eine auf Labview basierte Software ermöglicht eine individuelle Kontrolle der einzelnen Elemente.

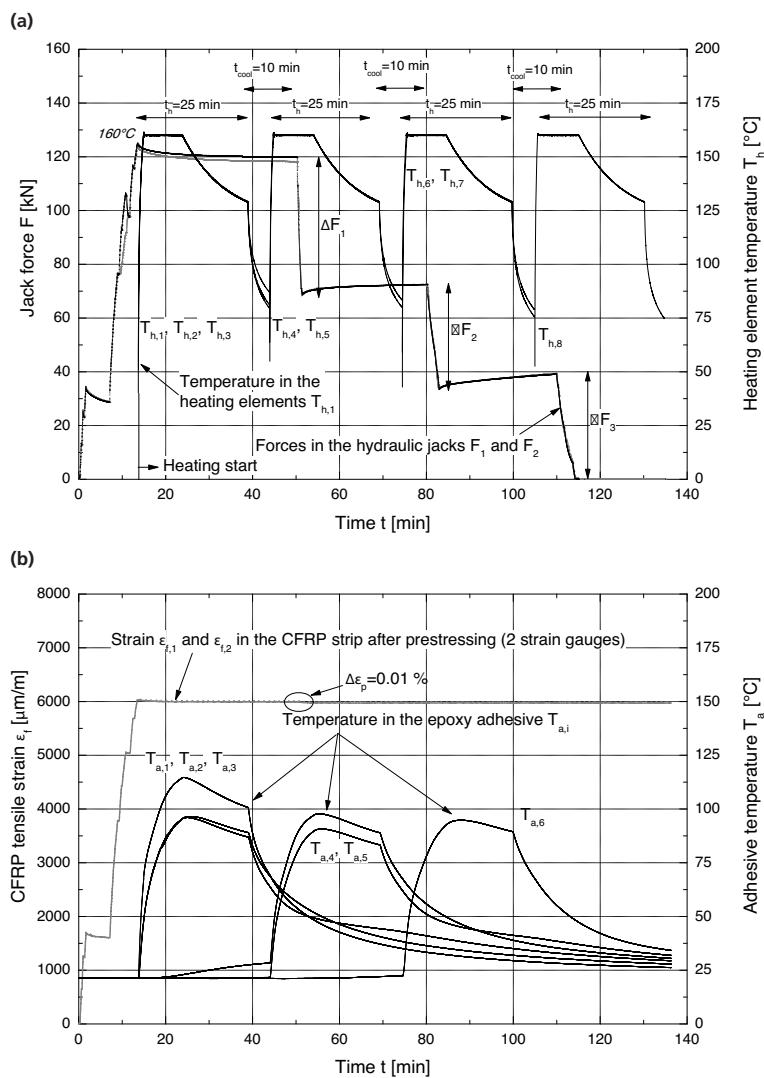
Fig. 4

- a) Beispiel der Zylinderkraft- und Temperaturentwicklung (im Heizelement) über die Zeit und b) Lamellendehnung und Harztemperatur über die Zeit während der Verankерungsprozedur [2].
- a) Example of the evolution of the jack force and temperature in the heating element and b) the evolution of the CFRP tensile strain and adhesive temperature during the gradient installation [2].

in Figur 4 gemeinsam mit der Temperatur der Heizelemente T_h sowie der Kraft in den Zylindern und der Dehnung in der freien Länge gegeben. Ein starker Temperaturabfall beim Wärmetransfer zwischen Heizelement und Harz von 160°C auf ungefähr 90°C kann festgestellt werden. Die Höhe der Temperatur im Harz (90°C) stimmt gut mit einer vorher optimierten Konfiguration des gesamten Ablaufs überein [5]. Nach dem Verstärken wurden die Balken in einem 6-Punktbiegeversuch auf ihre Tragfähigkeit untersucht. Figur 5 zeigt den Versuchs-

high temperature loss during the transfer from the heating elements through the strip to the adhesive of 160 °C to about 90 °C can be observed. The obtained temperature of about 90 °C in the adhesive was in accordance with preliminary tests for obtaining an optimum gradient configuration [5].

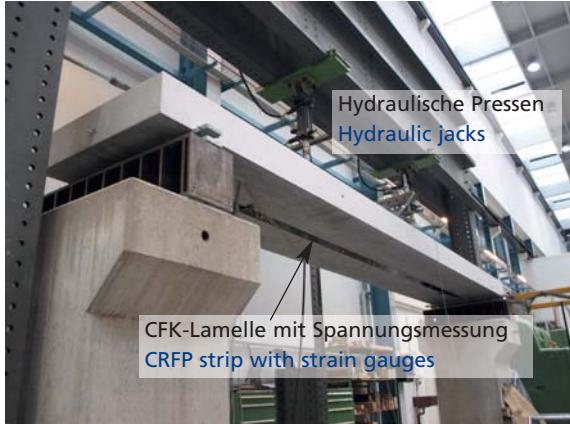
Fig. 5
Versuchsaufbau.
Bending test setup.

After strengthening, the beams were subjected to a 6-point bending test. The setup is shown in Figure 5. Regarding the initial strengthening configurations, beams 1 and 3 were conventionally strengthened with a pre-stressed strip bonded to a previously polished concrete surface. For beam 2, the strip end surface in contact with the underlying epoxy adhesive was also roughened with sand paper in order to enhance the bond between the two components. Lastly, beam 4 was strengthened with a strip on the upper casting side, involving a lower concrete quality. The resulting force-midspan-deflection curves are presented in Figure 6. All beams exhibited debonding failure of the CFRP strip, though the corresponding tensile strain of the CFRP strip was very high. Values in the range of 1.16 to 1.42 % (failure strain circa 1.5%) were observed in the CFRP strips. Regarding the initial strip roughening, it can be concluded that the effect is counterproductive, resulting in lower bearing capacities than for

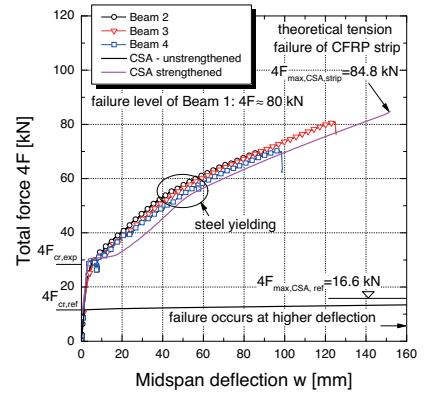
Fig. 6
Kraft-Durchbiegungskurven [2].
Force-midspan-deflection curve [2].

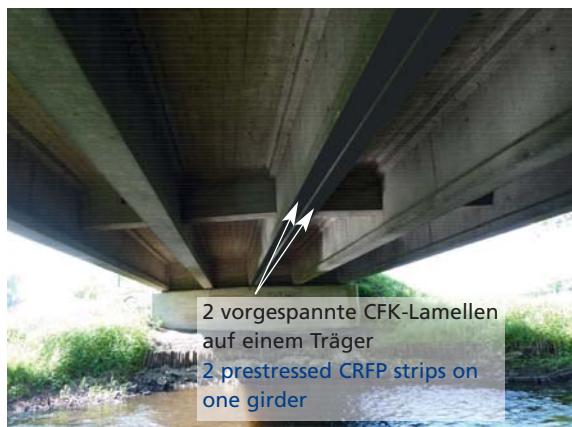
Fig. 7
Brücke mit 5 Spannbetonträgern in Polen.
Five-girder bridge in Poland.

Anwendungen an Bauwerken sind in Vorbereitung. Im Rahmen eines schweizerisch-polnischen Forschungsprojekts (Tulcoempa – in Zusammenarbeit mit der Technischen Universität Łódź) wird eine Brücke in Polen, bestehend aus fünf vorgefertigten Spannbetonträgern, mit vorgespannten CFK-Lamellen mit Gradientenverankerung für Demonstrationszwecke verstärkt (Fig. 7). Zusätzlich ist ein vom Bundesamt für Straßen unterstütztes Projekt über die Dauerhaftigkeit solcher Klebeverbindungen im Brückenbau in Bearbeitung.
