Bauwerkserhaltung

Conservation of structures

Strengthening with post-installed shear reinforcement

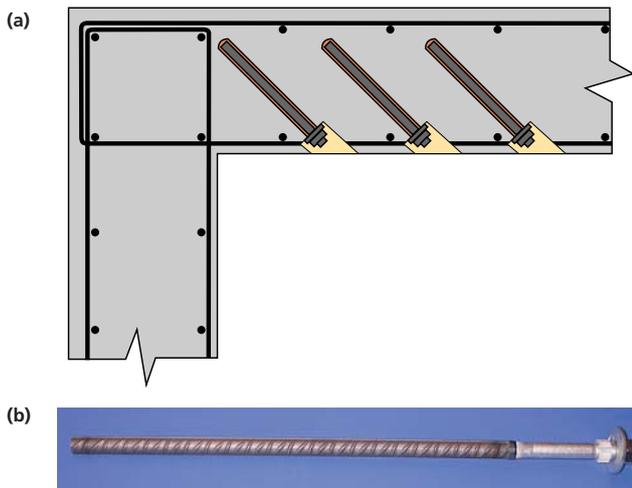
Fig. 1
Nachträglich eingemörtelte Querkraftbewehrung:
a) System und b) Verstärkungsanker.
Post-installed shear reinforcement:
a) system and b) strengthening anchor.

ment, the reinforcement layers on the side from which the installation is made should first be detected and marked. Only hammer drilling tools should be used; this method allows the user to realize immediately when reinforcement is hit and he can stop the drilling process. If diamond coring were used, the risk of cutting the slab reinforcement would be much higher. The special anchors consist of a strengthening bar of diameter 16 mm or 20 mm in the upper part (see Fig. 1). The lower part is a smooth shaft with a thread at the end. For the design, the strength of the strengthening bar is decisive since the smooth shaft and thread are made of a steel of

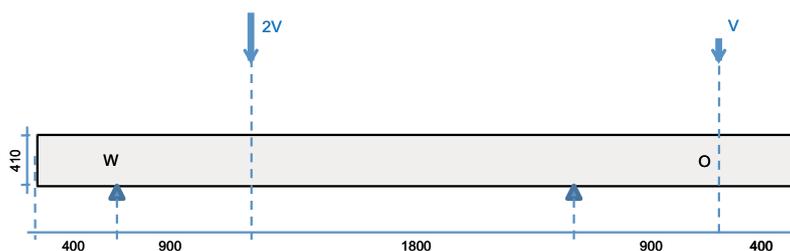
Fig. 2
Versuchskörper: Abmessungen und Lasteinleitung.
Test specimens: dimensions and load introduction.

The efficiency of strengthening concrete slabs against shear with post-installed shear reinforcement was verified by a preliminary series of tests. Beams of 4.4 m length, 0.41 m height and 0.6 m width with different arrangements of shear reinforcement were subjected to monotonically increasing shear load. The beams rested on two supports with a span of 2.7 m and the shear load was applied by two pistons situa-

wurde durch Versuche überprüft. Balken von 4,4 m Länge, 0,41 m Höhe und 0,6 m Breite wurden mit und ohne Schubverstärkung belastet. Die Auflager des Balkens waren 2,7 m voneinander entfernt und die Last wurde über zwei Zylinder aufgebracht, die je 0,9 m von den Auflagern entfernt waren, siehe Figur 2.

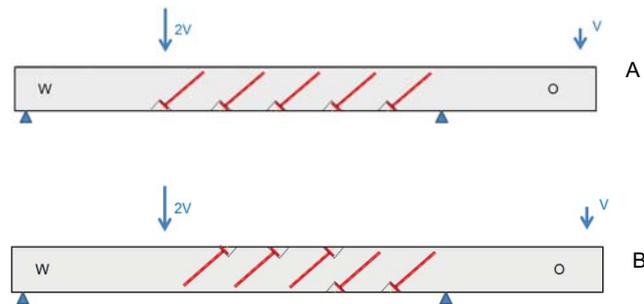
Fig. 3
 Versuchskörper: Anordnungen der Verstärkungsanker.
 Test specimen: arrangement of strengthening anchors.

The specimens were shear-reinforced with the post-installed bonded reinforcement in the region indicated in Figure 3. In the other regions, sufficient transverse reinforcement (consisting of ordinary stirrups) was provided in order to avoid shear failures outside the investigated area. The strengthening bars were installed in two arrangement types: a) all anchor heads at the bottom of the beam and b) all anchor heads on the tension side of the beam. In the latter case (b) the bonded area is always in the tensile zone of the beam. All post-installed bars were of diameter 16 mm, inclined at 45° with respect to the beam axis and spaced at a distance (along the axis of the beam) equal to the effective depth of the member.

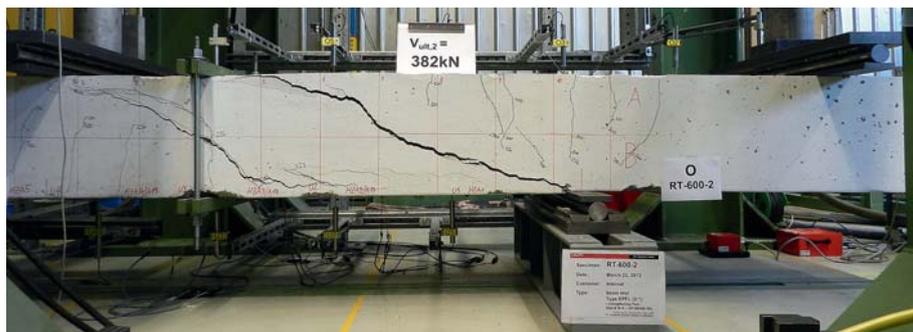
Fig. 4
 Versuchskörper RT 600-2 nach zweitem Schubversagen.
 Test specimen RT 600-2 after second shear failure.

* Shear crack occurring after bracing the specimen over the first crack (Fig. 4).

The shear loads V and $2V$ were increased monotonically. When the shear crack became clearly apparent, displacement transducers were installed across it to measure the opening as a function of the additional loading. In some tests, the load was maintained at the level remaining after full opening of the first shear crack and the beam was then braced. Once the crack was braced, the beam was loaded again until a second shear crack occurred (Fig. 4)

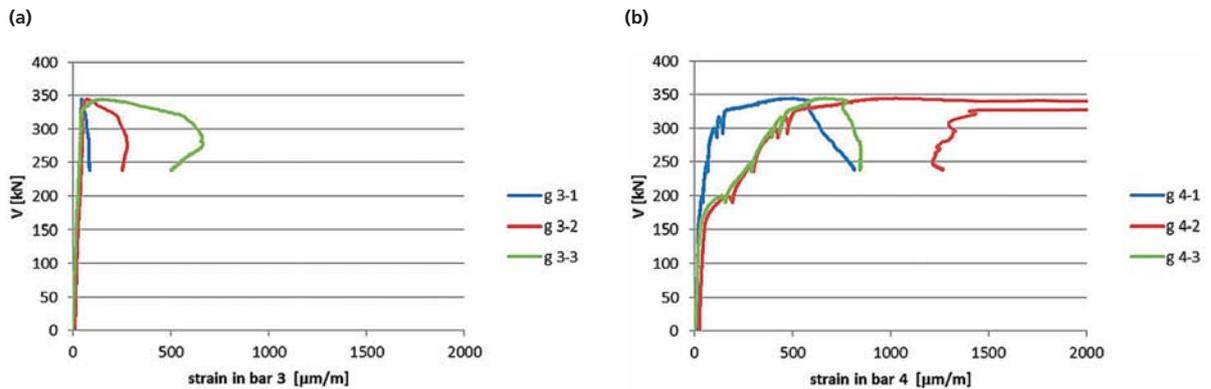
Fig. 6
Dehnungen in Verstärkungsstäben.
Strains in strengthening bars.

Depending on the position of a strengthening bar relative to the shear crack, the failure mode was yielding of the bar, pullout of the bar from the bonded section or a concrete cone from the anchorage plate towards the crack. Figure 6 shows strains at different positions of two strengthening bars in specimen RT 600-1. Bar 3 did not reach the yielding strain (about 2000 $\mu\text{m}/\text{m}$) at any position (Fig. 6a) while bar 4 exhibited yielding in the vicinity of the shear crack (Fig. 6b).

nicht immer die Fließspannung erreichen; d.h. einige Stäbe versagten durch Fließen, während andere ausgezogen wurden. Figur 6 zeigt die Dehnungen in zwei Stäben des Versuchskörpers RT 600-1. Stab 3 (Fig. 6a) erreichte an keiner Position die Fließdehnung, während Stab 4 (Fig. 6b) im Bereich des Schubrisses ins Fließen kam.

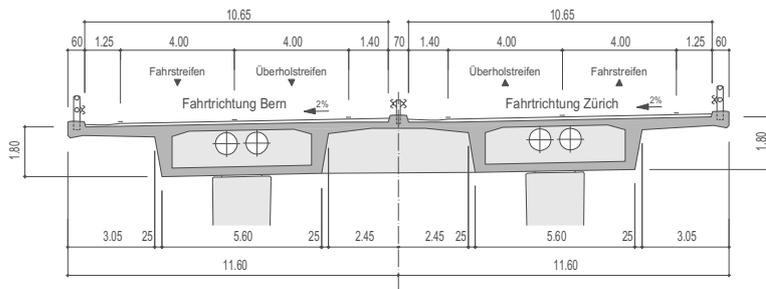
Fig. 2
Normalquerschnitt der bestehenden Brücke.
Normal section of the existing bridge.

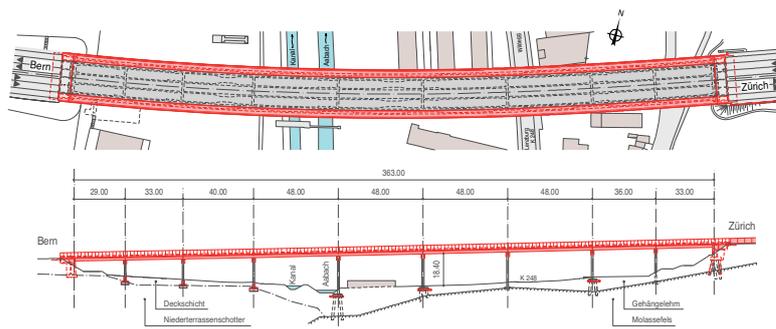
Fig. 3
Situation und Längsschnitt.
Situation and long section.

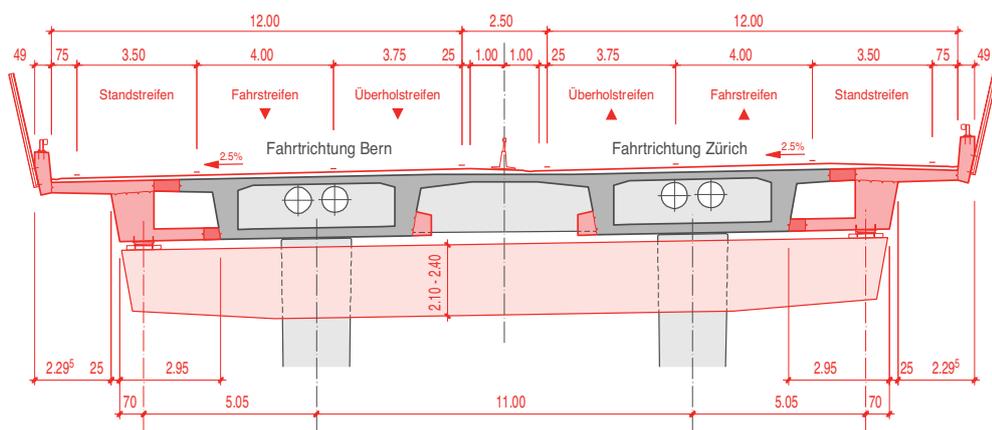
Fig. 5
Brückenquerschnitt bei den Stützen.
Bridge transverse section by the supports.

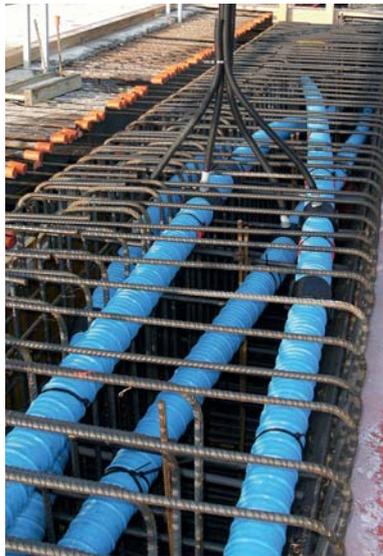
Fig. 8
Vorspannung im neuen Steg.
Pre-stress in the new web.

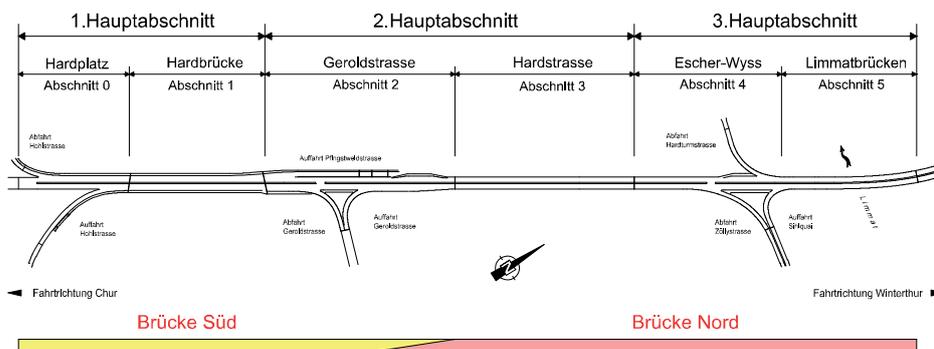
Fig. 1
Übersicht mit Gliederung der Hardbrücke.
Overview of the construction sections of the Hardbrücke.

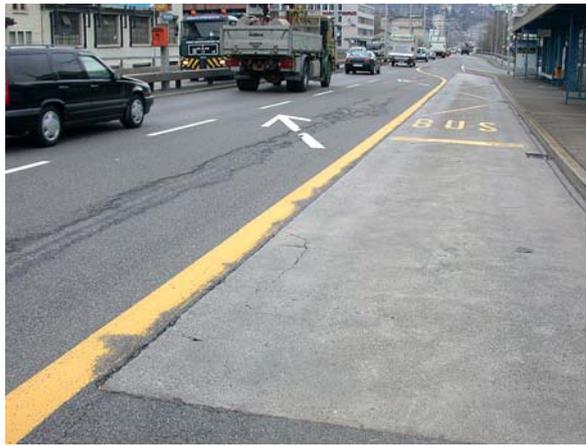
Fig. 2
Der Belag wies Risse und Spurrinnen auf.
Road surface shows signs of cracking and rutting.

points typical for an intensely used prestressed concrete bridge of this age. The pavement surface had reached the end of its useful life with ruts, cracking and spalling of the concrete in the road surfacing (Fig. 2). The sides of the bridge, consisting of edge beams (acting as parapets) and safety barriers, no longer fulfilled the structural and geometrical requirements of passive safety. The concrete spalling, which was due to the corrosion of the reinforcement, endangered in some places the areas beneath the bridge. The bridge sealing was brittle and leaky or even non-existent. This resulted in the infiltration of water into the carriageway deck and the box girders. The bridge drainage system was not watertight, did not meet today's requirements and led to the ingress of water to the inside of the bridge.

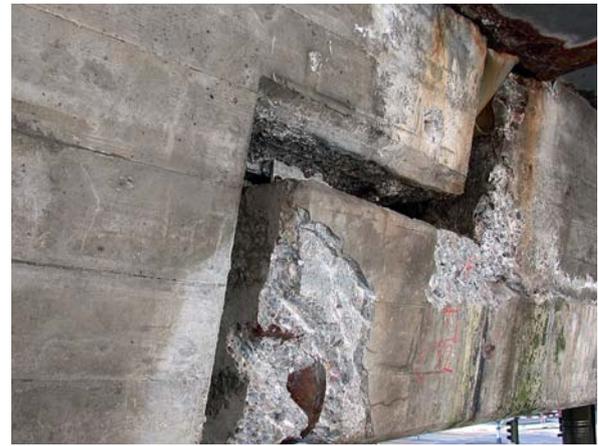
Fig. 3
Gravierende Schäden an Gerbergelenken.
Serious damage to the Gerber hinges.

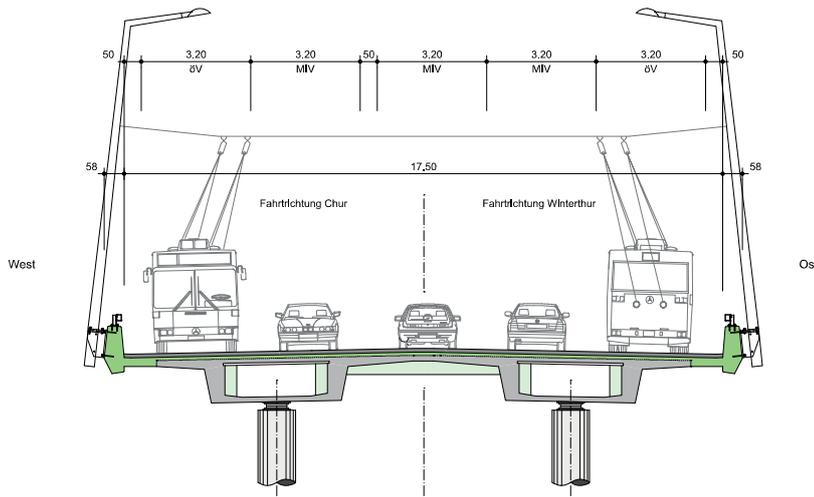
Fig. 4
Querschnitt der Brücke Nord nach der Instandsetzung.
Cross section of the bridge "north" after rehabilitation.

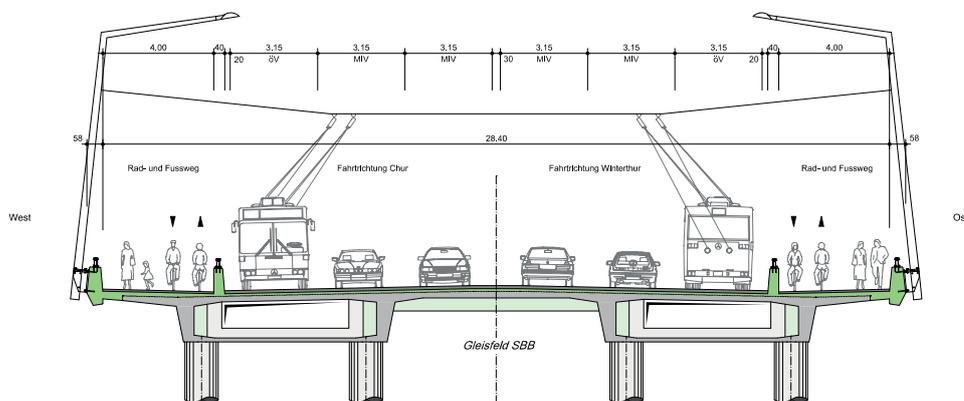
Fig. 5
Querschnitt der Brücke Süd nach der Instandsetzung.
Cross section of the bridge "south" after rehabilitation.

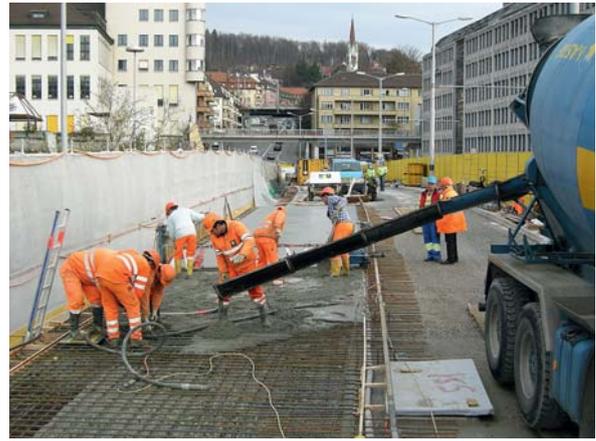
Fig. 6
Verstärkung der Fahrbahnplatte.
Strengthening of the carriageway slab.

wall was necessary for passive safety reasons and also advantageous to design considerations. The existing slim carriageway slab was strengthened by cross-wise reinforced layer of concrete which is dowelled to the existing slab (Fig. 6). Thereby, the load-bearing capacity and the fatigue resistance were considerably increased, the connection of the two sides of the bridge was stiffened and the connection of the crash barrier walls was facilitated. The implementation of additional prestressing at the inside of the box girders was necessary to cope with the future much greater self-weight, the higher live load according to the standard specifications, and existent safety deficits. Strengthening of the webs in the hollow box girders serve the purpose of increasing of the shear resistance of the girder webs, the deviation of the additional prestressing forces and compensates for the weakening resulting from the openings for the service ducts and drainage pipes (Fig. 7). The strengthening of the existing cross-girders and additional transverse beams makes up for safety deficits regarding the indirect bridge bearing. Furthermore, cross ribs in some areas provide the fatigue resistance of the carriageway slab. Particular attention was given to the ends of the bridge. The Gerber-hinges in sec-

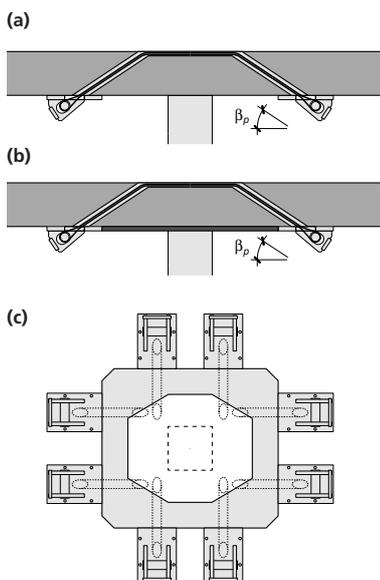
Fig. 1
Querschnitt des CFRP-Strangschlaufen-Verstärkungssystems:
a) mit auf die Betonoberfläche geklebten Ankerschuhen, b) mit an einem Stahldruckring verankerten Ankerschuhen und c) Grundriss der Verstärkungslösung mit Stahldruckring.
Section of the CFRP-strap strengthening system:
a) anchors adhesively-bonded to bottom surface b) anchors coupled with steel compression frame and c) plan view of the CFRP-strap strengthening system with steel frame.

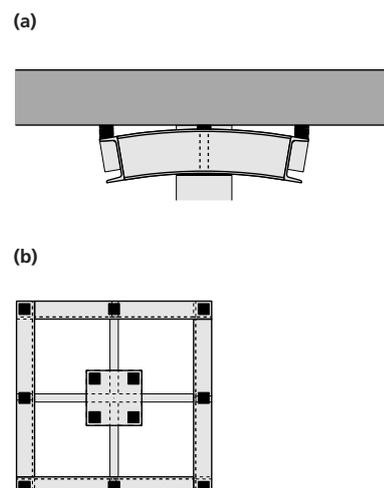
Fig. 2
Verstärkungssystem mit externem Stahlpilz: a) Querschnitt und b) Grundriss im Falle eines abgeschnittenen Stützenkopfs.
Steel head strengthening system: a) section and b) plan view in case of a cut column head.

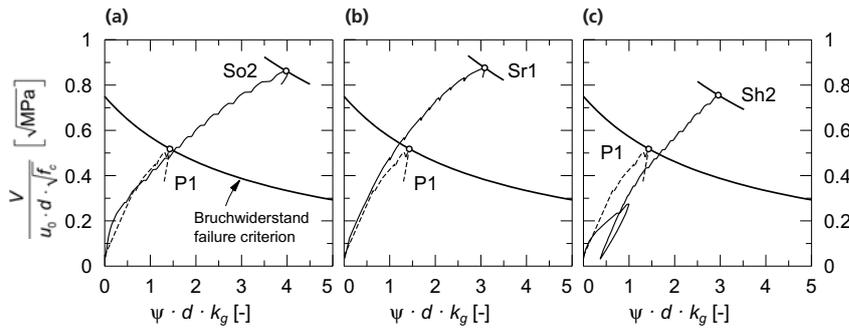
Fig. 4

Last-Rotationskurve von Versuchsplatten mit unterschiedlichen Verstärkungssystemen sowie einer unverstärkten Referenzplatte. Die Normalisierung entlang der Abszisse berücksichtigt die Rissöffnung und -verzahnung im Schubriss, die der Ordinate die Zylinderdruckfestigkeit des Betons und der Schubwiderstandsfläche. Somit ermöglicht diese Normalisierung den direkten Vergleich der Durchstanzwiderstände trotz der wesentlich niedrigeren Betondruckfestigkeit der Referenzplatte P1. Zusätzlich ist in Figur 4 die berechnete Bruchwiderstandskurve für eine unverstärkte Platte eingezeichnet. Es ist ersichtlich, dass mit den vorgespannten Verstärkungssystemen eine wesentliche Traglaststeigerung erzielt wird. Dieser zusätzliche Widerstand wird von den innerhalb des kritischen Schnitts eingebauten Strangschlaufen erbracht, die die Rissöffnung des kritischen Schubrisses kontrollieren und somit zu einem Versagen der Betondruckdiagonale im Stützenbereich führen. Im Falle des externen Stahlpilzes führt der durch den Pilz vergrößerte gestützte Bereich zu einem Durchstanzversagen ausserhalb desselben und somit zu einer

1. Sowohl die vorgespannten CFK-Strangschlaufen als auch der aussenliegende, vorgespannte Stahlpilz erhöhen den Durchstanzwiderstand und die Verformungskapazität signifikant, verglichen mit einer unverstärkten Stahlbetonplatte. Figur 4 zeigt die normalisierte

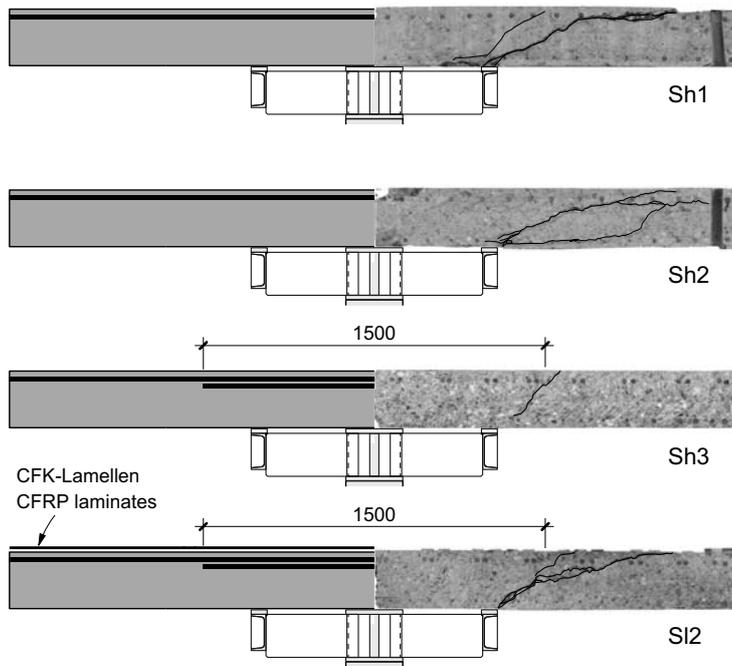
Fig. 6
 Sägeschnitte der Versuche Sh2 (durchgehende Bewehrung), Sh3 (gestossene Bewehrung über der Stütze), und SI2 (gestossene Bewehrung über der Stütze und CFK-Lamellen). Abmessungen in mm.
 Saw cuts of specimen Sh2 (no splices), Sh3 (lap splices over the column), and SI2 (lap splices over the column and CFRP laminates). Dimensions in mm.

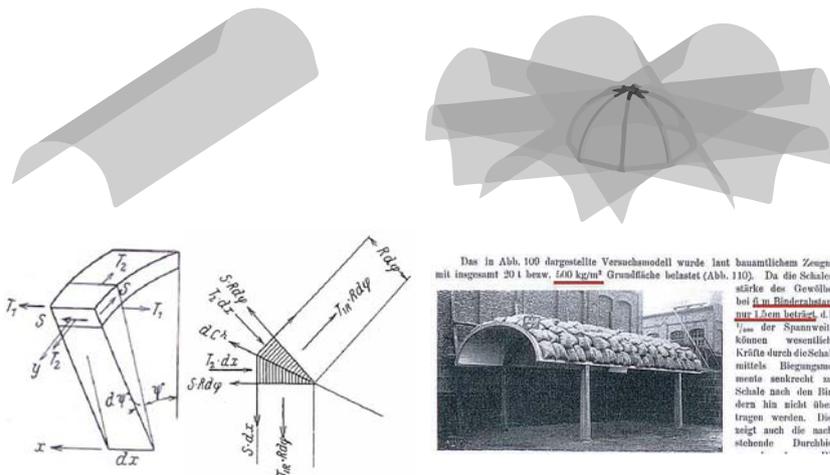
Fig. 3
Grundlagen der Rippenschalenstatik und Versuch am Tonnengewölbe.
Basis of the structural analysis of the ribbed shell and test on barrel vault.

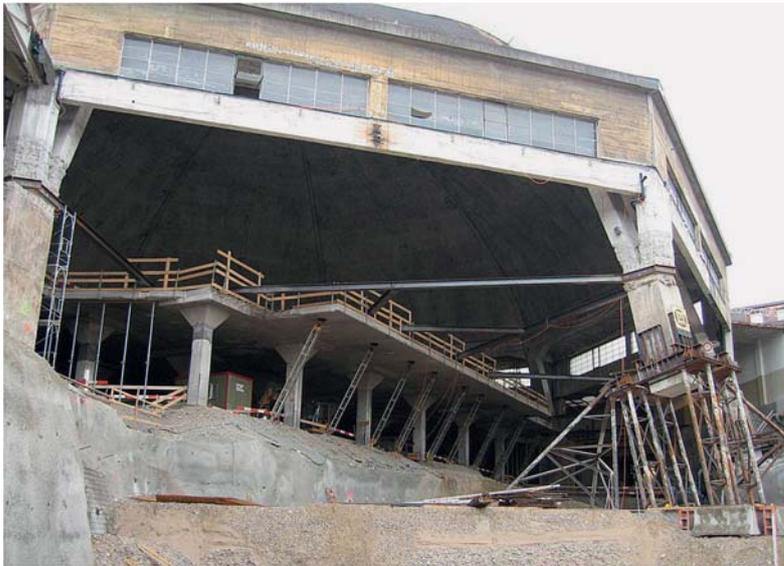
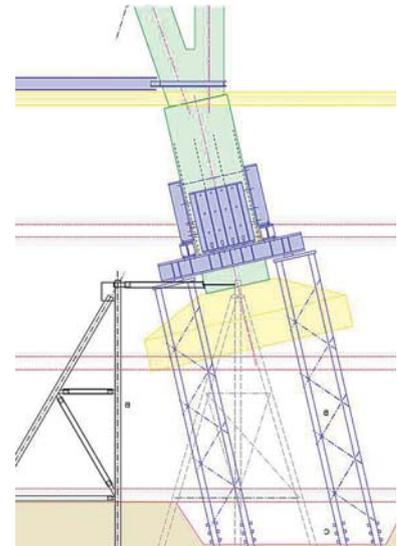
Fig. 4
 Bauzustand für die Erstellung neuer Kellerräume. Abfangung der Hauptstütze Nr. 5.
 Construction site during the construction of new basement levels. Temporary support of the main column No. 5.

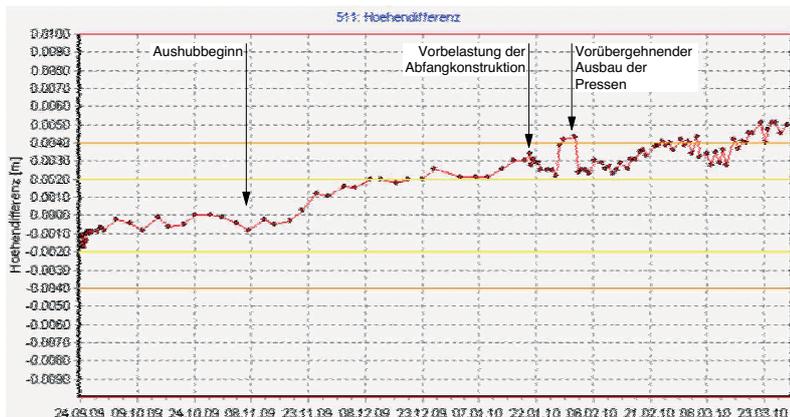
Fig. 5
Deformationsüberwachung. Messreihe der Vertikalbewegung von Stütze Nr. 5.
Deformation monitoring. Measured vertical displacement of main column No. 5.

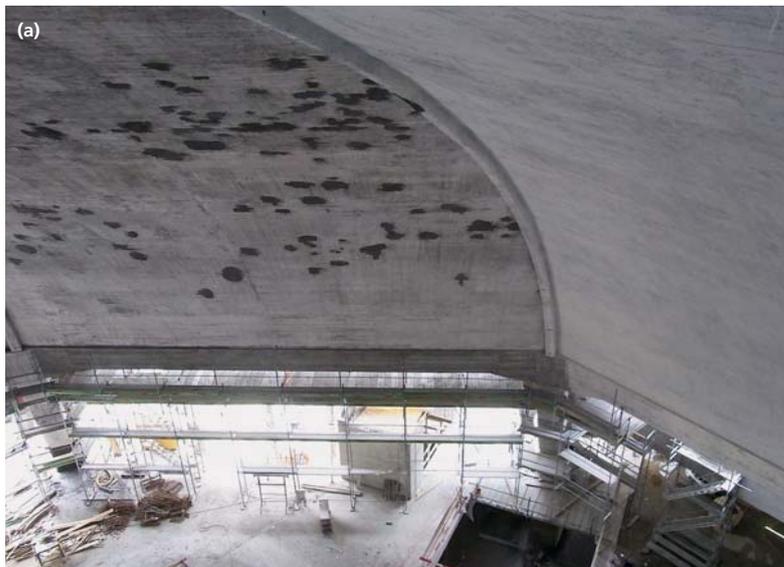
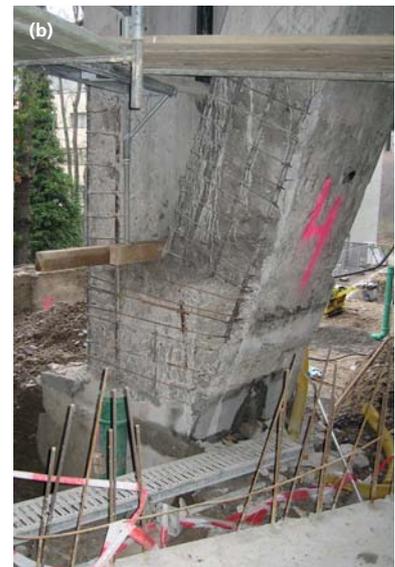
Fig. 6
 a) Kuppelschale vor und nach der Betonreparatur. b) Hauptstütze Nr. 4 mit ergänzter Bewehrung vor der Reprofilierung.
 a) Dome shell before and after the concrete renewal. b) Main column No. 4 with additional reinforcement before cover concrete was reapplied.

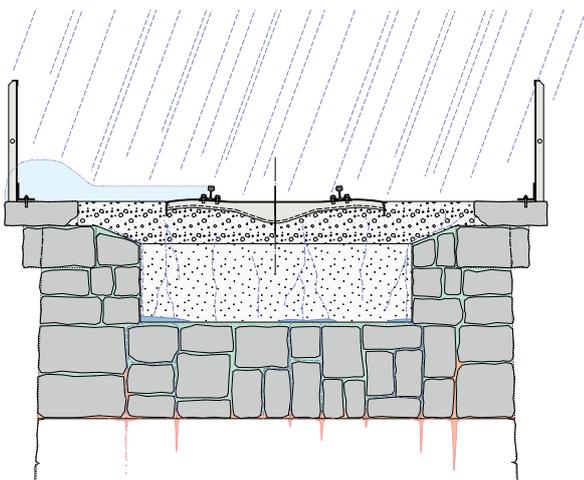
Fig. 1
Schädigungsmechanismus Wasserzutritt – Frosteinwirkung.
Deterioration mechanism water entry – effect of frost.

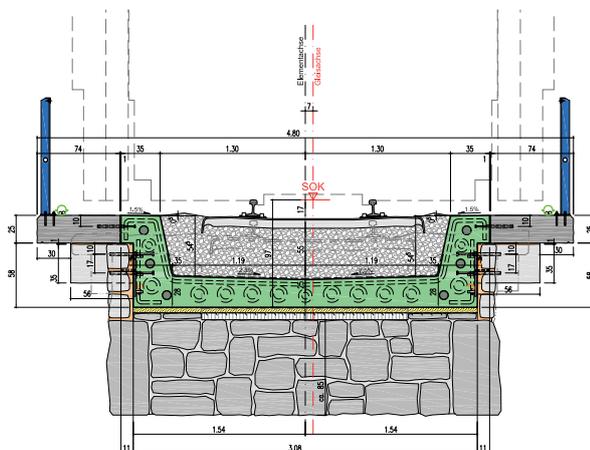
Fig. 2
Normalquerschnitt Betonschottertrög
Standard cross section through concrete ballast trough.

Die Schottertröge bestehen aus der 25–30 cm dicken Trogplatte, den Stegen in einer Höhe von etwa 90 cm und der Kragplatte. Letztere wird vollständig in Beton oder mit verdübelten Granitabdeckplatten ausgeführt. Die Gesamtbreite auf Fahrbahnhöhe beträgt mindestens 4,80 m und an der Schnittstelle zum Viaduktgrundkörper 3,35 m. Die seitlichen Trogstege werden mit dem ursprünglichen Mauerwerk verblendet.

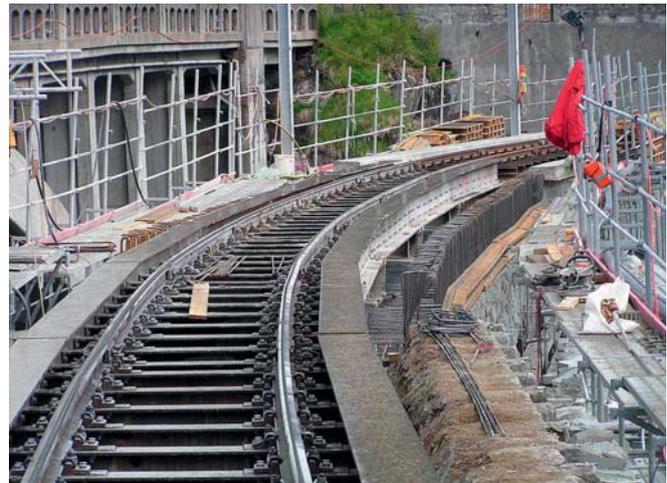
Fig. 3
Herstellung Schottertrug Russeiner Viadukt.
Production of the ballast trough on the Russeiner viaduct.

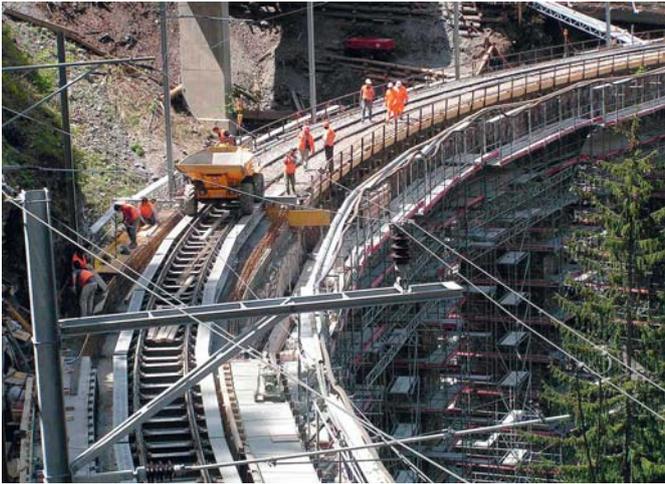
Fig. 4
Herstellung Schottertrug Lochtobelviadukt.
Production of the ballast trough on the Lochtobel viaduct.

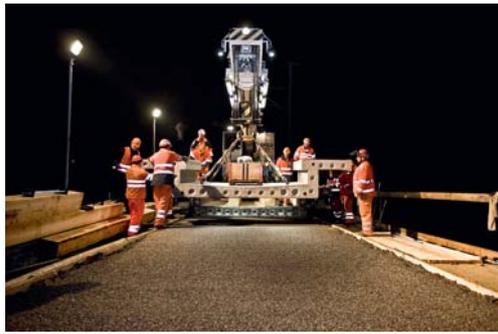
Fig. 5
Einbau vorfabrizierter Schottertrög am Viadukt Val Rabius.
Installation of prefabricated ballast trough on the Val Rabius viaduct.
(© Andrea Badrutt)
