Conservation of Structures

# Instandsetzung Aarebrücke Worblaufen

## Rehabilitation of Aare bridge Worblaufen

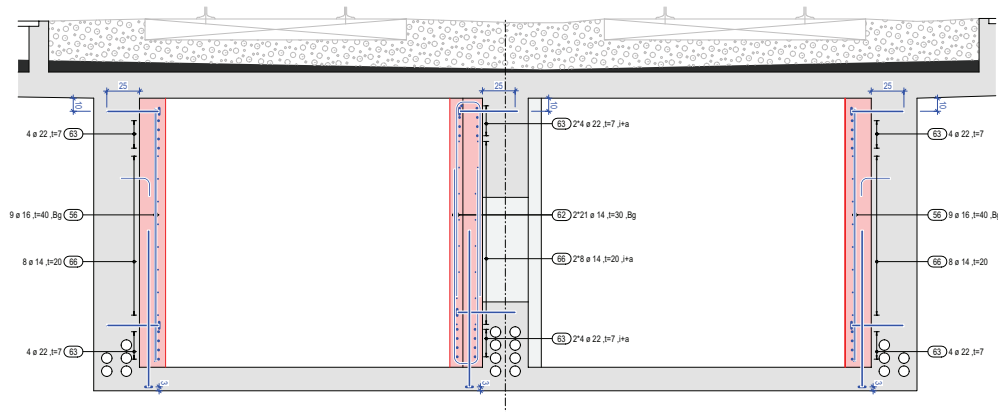
**Fig. 5**  
Verbreiterung der Träger im Hohlkasten.  
Widening of the beams in the box girder.

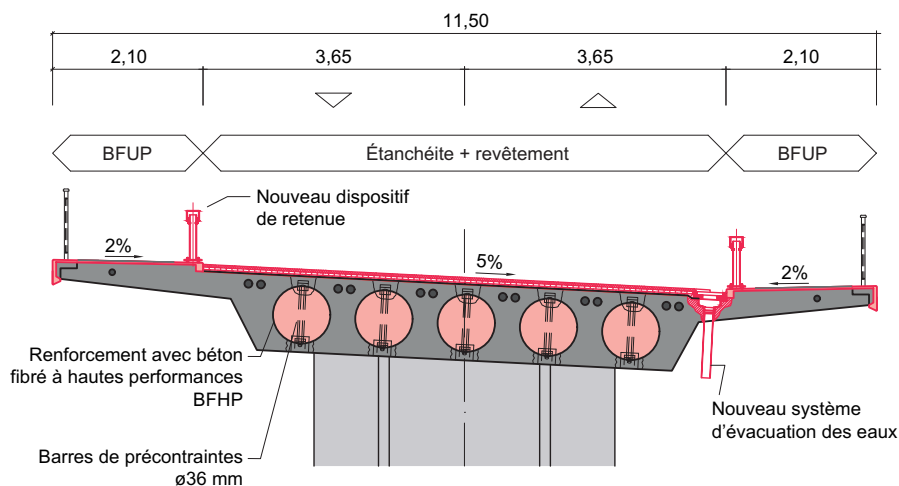
Fig. 4  
Coupe type du tablier et des interventions.  
Representative cross-section of the bridge deck and the intervention measures.

the structure within the budgetary limits. The existing prefabricated edging and the pavements were to be reprofiled with a layer of Ultra-High Performance, Fibre-reinforced Concrete (UHPFRC), 30 to 60 mm thick, fulfilling a dual function of sealing and wearing surface, as shown in Figure 4. Locally, the corroded reinforcement of the pavements was to be replaced and sealed into the deck. UHPFRC permits simplification of the constructional details while ensuring high durability [3] and [6].

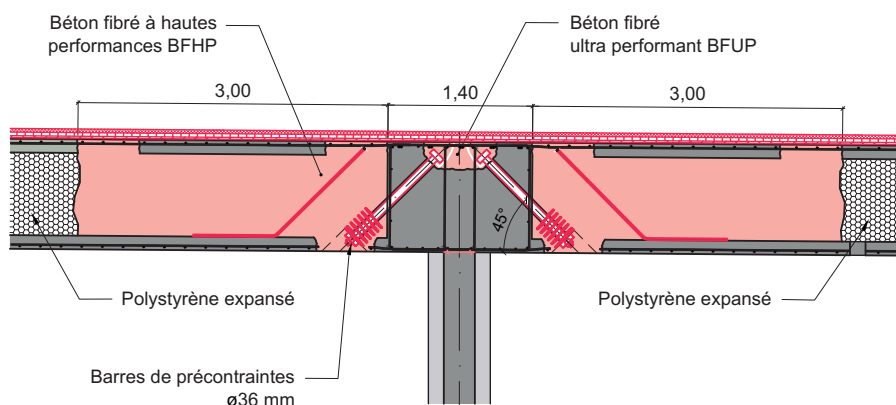
Fig. 5  
Coupe longitudinale du renforcement à l'effort tranchant du tablier.  
Longitudinal section of the shear force reinforcement of the bridge deck.

and the analyses developed in [5]. In line with the voids, inclined prestressing bars are added to link the cross struts and the dowels in HPFRC as shown in Figure 5. These bars are lost within the thickness of the deck, making them invisible.

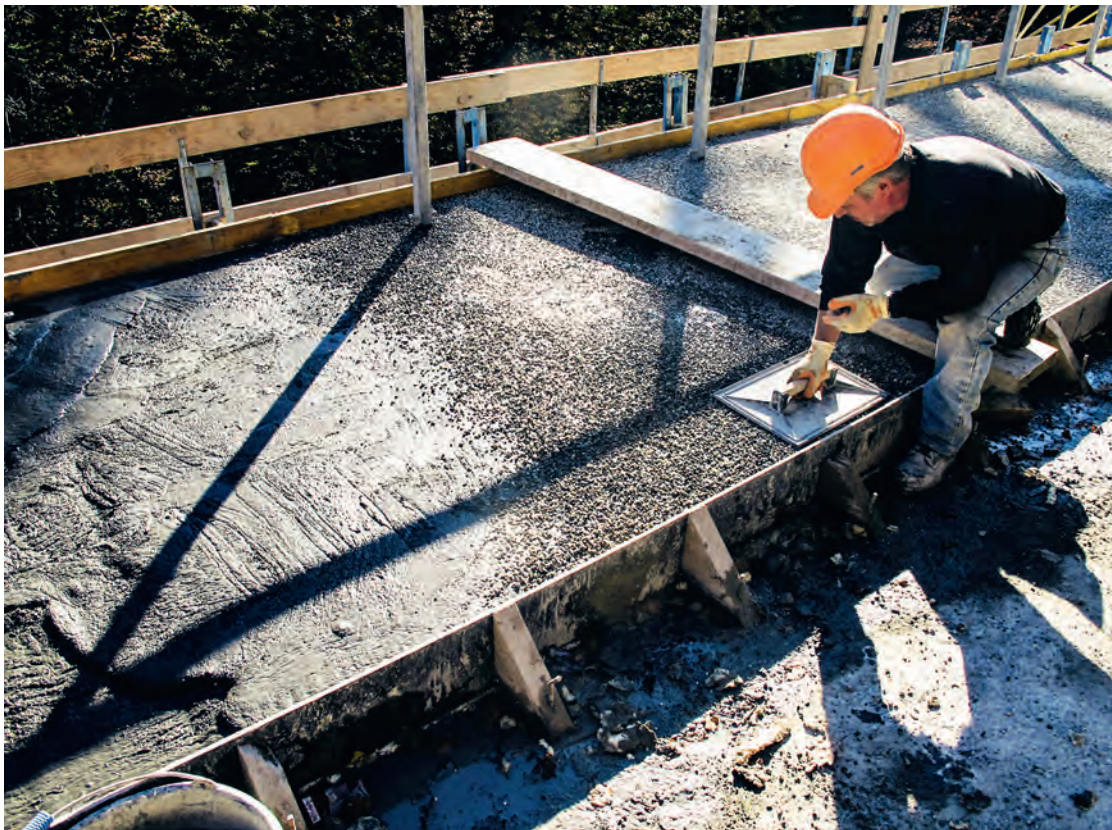
Fig. 6  
Mise en place du BFUP et gravillonnage.  
Installing the UHPFRC and gravelling.

rugosité suffisante du trottoir (Fig. 6). Le BFUP est réalisé sur site au moyen de deux petits malaxeurs.

cement was replaced and sealed into the deck. After sawing the existing edging, this was encased in formwork. The layer of UHPFRC on the pavement was installed by hand in two stages. Gravel was applied fresh-on-fresh to ensure that the pavement was sufficiently rough (Fig. 6). The UHPFRC was produced on site with two small mixers.

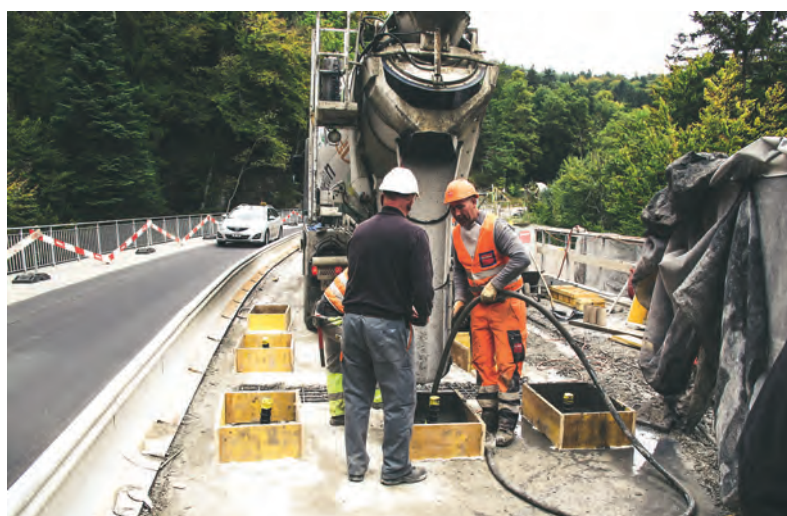
Fig. 7

Renforcement à l'effort tranchant par le remplissage des évidements avec du BFHP.  
Shear force reinforcement by filling the voids with HPFRC.

Au droit des piles, des niches dans le tablier sont réalisées par hydro-démolition pour le renforcement à l'effort tranchant. Le polystyrène expansé des évidements est retiré au jet à haute pression sur une longueur de 3,0 m. Les cavités sont ensuite remplies avec un BFHP (Fig. 7). Des carottages à 45° à travers le tablier sont réalisés afin de mettre en place les barres de précontrainte. Après scellement des gaines, les barres sont mises en tension et l'injection est mise en place.

Above the piers, niches in the deck were prepared by hydro-demolition for the shear force reinforcement. The expanded polystyrene was extracted from the voids by high-pressure jet over a length of 3.0 m. The resulting cavities were then filled with HPFRC (Fig. 7). Bores were drilled through the deck at 45° for installation of the prestressing bars. After sealing in the ducts, the bars were tensioned and concrete was injected.

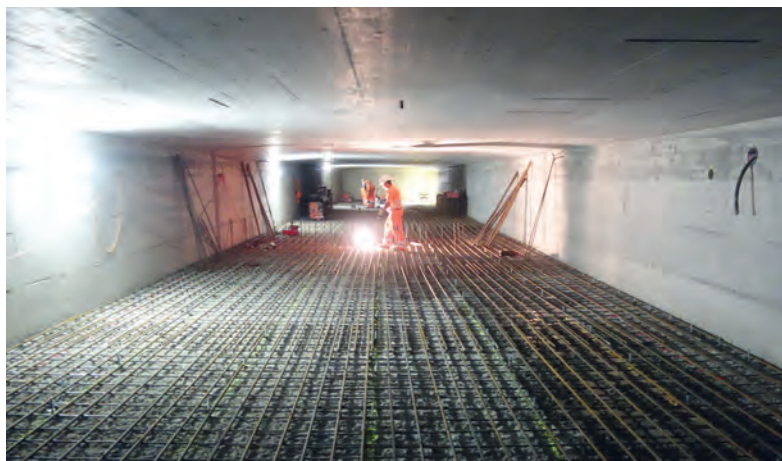
Fig. 6

Verstärkung untere Hohlkastenplatte im Randfeld.

Strengthening of lower box girder slab in the edge area.

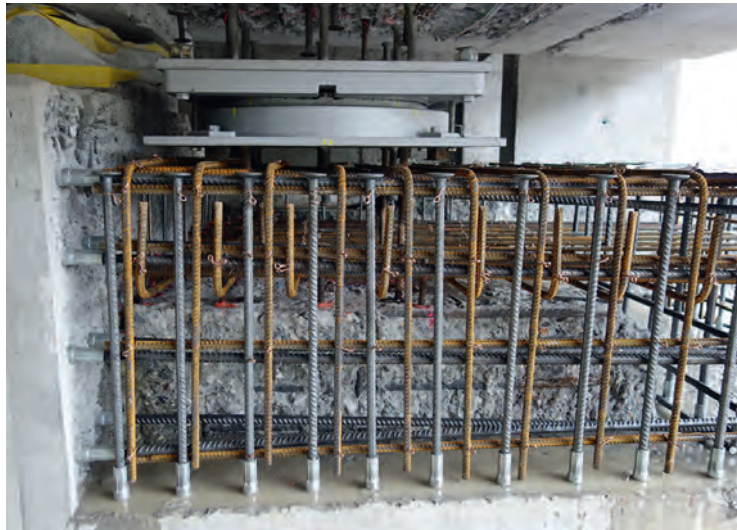
Fig. 9  
Widerlagerumbau mit Lagerersatz.  
Abutment reconstruction with replacement bearing.

cantly increased by providing a concrete jacket to the river piers and detailing the reinforcement in the jacket accordingly. The bridge bearings on the river piers and at the abutments were replaced. New bearing base plates were arranged at the bottom of the bridge girder to ensure that the horizontal bearing forces are safely transmitted to the superstructure.

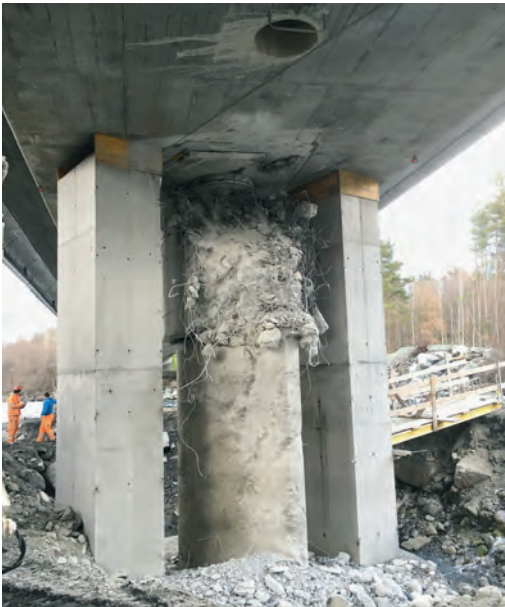
**Fig. 10**  
Abbruch Pfeiler mit beidseitigen Hilfspfeilern.  
Pier demolition with auxiliary piers on either side.

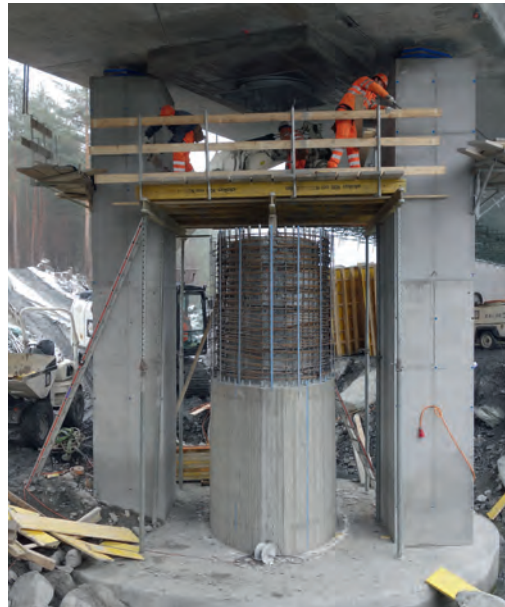
**Fig. 11**  
Pfeilerumbau mit Lagerersatz.  
Pier reconstruction with replacement bearing.
