Conservation of Structures

Saane viaduct in Gümmenen, double-track expansion and refurbishment

Armand Fürst, Massimo Laffranchi, Beat Petri, Diego Somaini

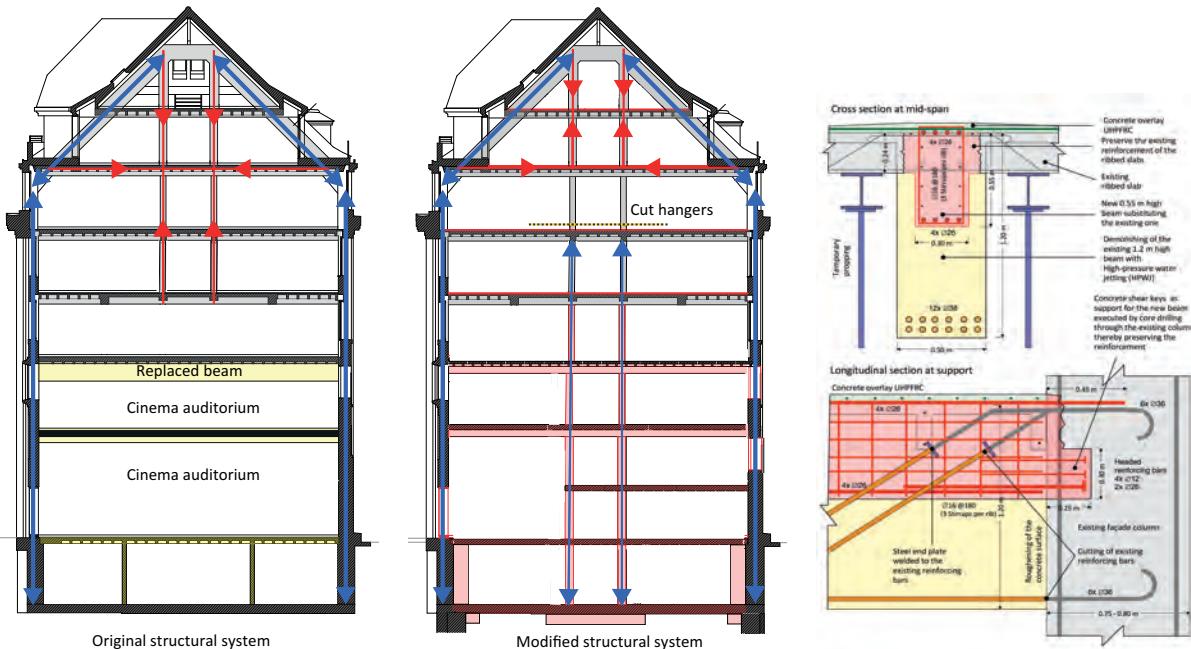
Fig. 5

Links: ursprüngliches Tragsystem. Mitte: modifiziertes Tragsystem. Rechts: Ersatz der Unterzüge.
Left: original structural system; centre: modified structural system; right: replacement of the floor beams.

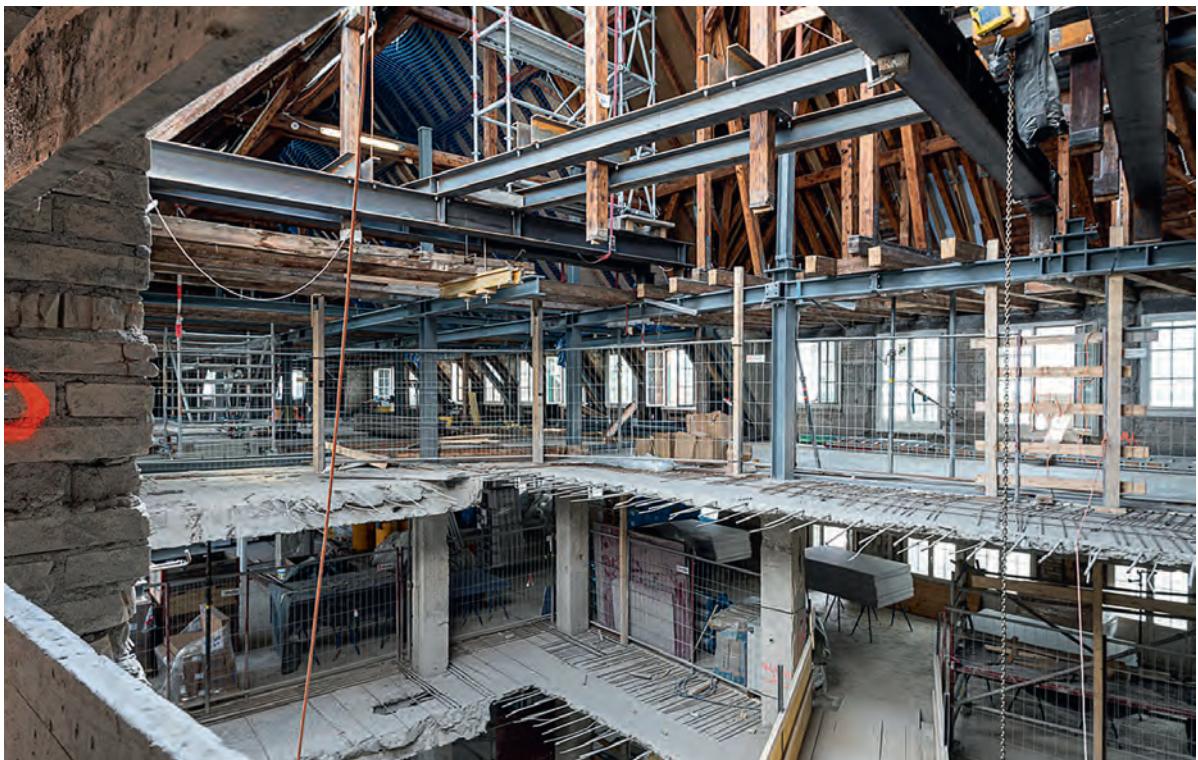
Fig. 7
Dachabfangung.
Temporary roof support structure.

One of the biggest interventions in the existing structure was the completely new construction of the foyer (Fig. 1). Temporary propping was therefore put in place before demolition started. All floors and walls in this area, including the floor slabs, were demolished. The facade was secured horizontally with a steel truss with retaining beams. The roof was also supported by a steel structure, as eleven timber columns remained unsupported during construction (Fig. 7).

Einer der wesentlichen Eingriffe in das bestehende Tragwerk war der komplette Ersatzneubau der Erschliessungszone (Fig. 1). Dafür wurden im Bauzustand vor den Abbrucharbeiten diverse Sicherungsmassnahmen erforderlich. Alle Decken und Wände inklusive der Bodenplatten wurden in diesem Bereich abgebrochen. Dafür musste die bestehende Fassade horizontal mit einem Stahlfachwerk mit Longarinen gesichert werden. Zusätzlich musste das Dach mit einer Stahlkonstruktion abgefangen werden, da elf bestehende Holzstützen im Bauzustand ihre Abstützung verloren (Fig. 7).
