Forschung, Entwicklung und Normen

Research, development and codes

## Hans Seelhofer, Peter Marti

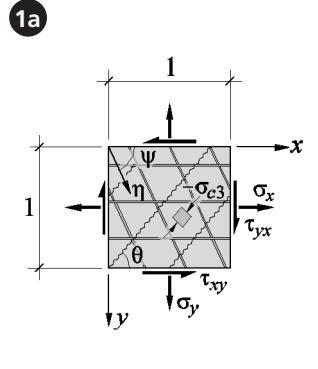
Bezeichnungen: (a) kartesische Koordinaten; (b) schiefwinklige Koordinaten in den Bewehrungsrichtungen. *Notation: (a) orthogonal coordinates; (b) skew coordinates in reinforcing directions.*

Statt der orthogonalen Spannungskomponenten  $\sigma_x$ ,  $\sigma_y$  und  $\tau_{xy}$ gemäss **Bild 1(a)** können die schiefen Spannungskomponenten  $\sigma_{\xi}$ ,  $\sigma_{\eta}$  und  $\tau_{\xi\eta}$  (1) gemäss **Bild 1(b)** verwendet werden.

Instead of the orthogonal stress components  $\sigma_x$ ,  $\sigma_y$  and  $\tau_{xy}$  according to **figure 1(a)** the skew stress components  $\sigma_{\xi}$ ,  $\sigma_{\eta}$  and  $\tau_{\xi\eta}$ according to (1) may be used, see

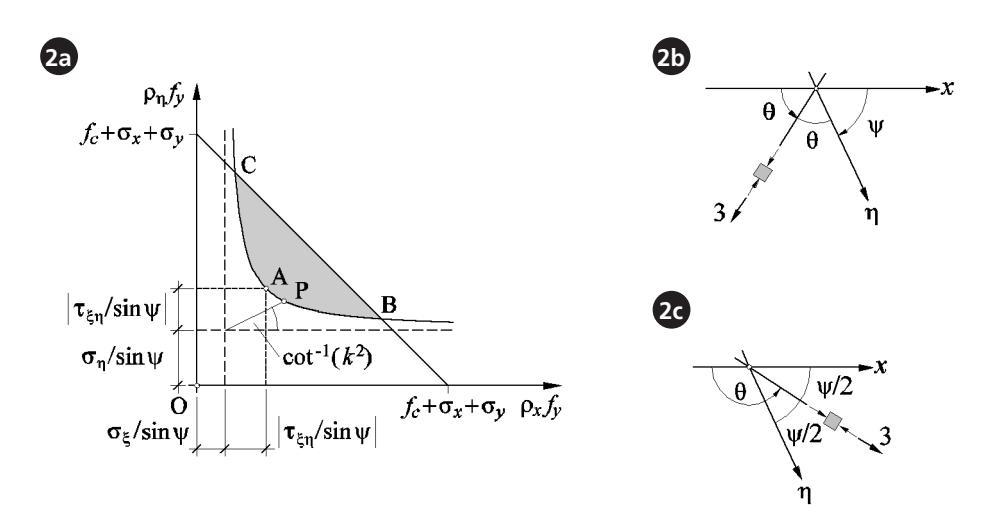
Reine Membrankräfte: (a) Bemessungsdiagramm; (b) und (c) Hauptrichtungen entsprechend Bemessungspunkt A für positive bzw. negative  $\tau_{\epsilon_n}$ .

Pure membrane forces: (a) dimensioning diagram; (b) and (c) principal directions corresponding to Point A for positive and negative  $\tau_{\xi\eta}$ respectively.

**2(b) und (c).** Für einen beliebigen Punkt P auf der Hyperbel BAC in **Bild 2(a)** gilt die im Bild eingetragene Beziehung für  $k^2$ .

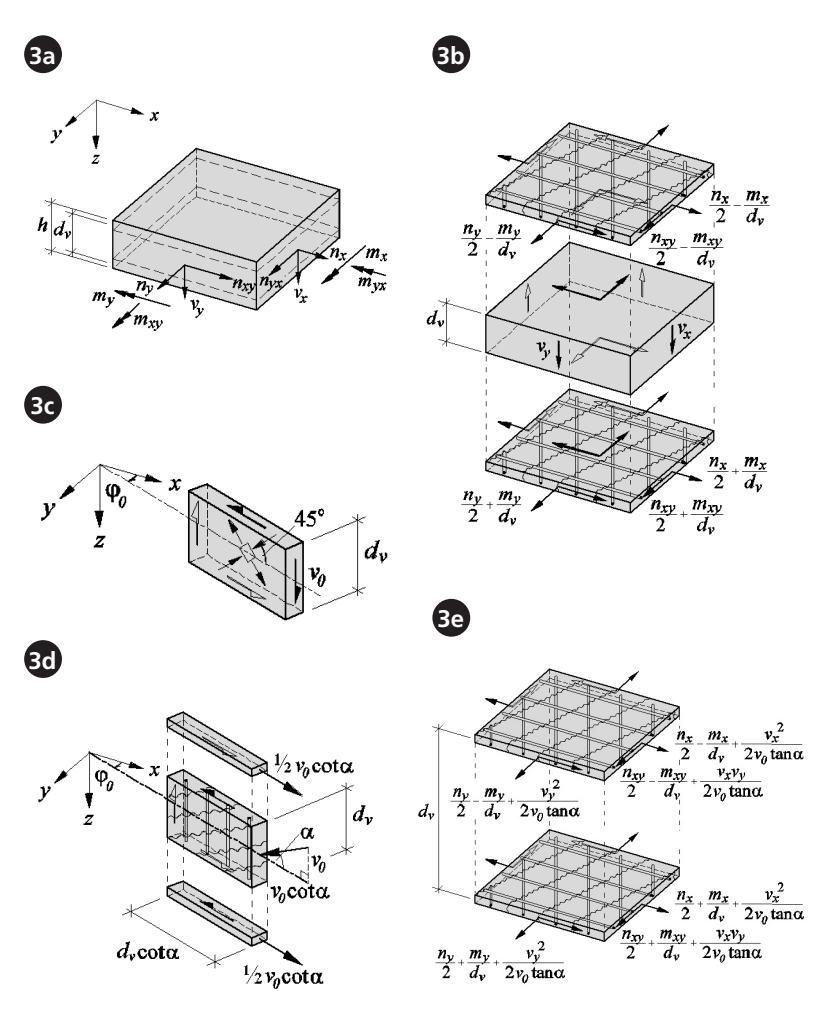
Sandwichmodell: (a) allgemein beanspruchtes Plattenelement; (b) äquivalente Kräfte; (c) ungerissener Kern; (d) gerissener Kern; (e) äquivalente Deckelkräfte bei gerissenem Kern. Sandwich model: (a) plate element subjected to general combined actions; (b) equivalent forces; (c) uncracked core; (d) cracked core; (e) equivalent cover forces for cracked core.

The bending and twisting moments  $(m_x, m_y, m_{xy}=m_{yx})$ , membrane forces  $(n_x, n_y, n_{xy}=n_{yx})$  and transverse shear forces  $(v_x, v_y)$  acting on the plate element shown in **figure 3(a)** may be replaced by equivalent forces acting on the core and the covers of a sandwich element [1,2], see **figure 3(b)**. The cover thicknesses  $t_{inf}$  and  $t_{sup}$ may be assumed to be equal to 0.2h or  $2(h-d_m)$ , where  $d_m$  = average effective depth of the reinforce-

tons in N/mm<sup>2</sup>) kann auf eine Querkraftbewehrung verzichtet werden; in diesem Fall darf von der Vorstellung eines ungerissenen Kerns ausgegangen werden, der durch einen Zustand reinen Schubes gemäss Bild 3(c) beansprucht wird und die Kräfte in den Sandwichdeckeln nicht beeinflusst. Im allgemeinen ist jedoch von der Vorstellung eines gerissenen Kerns gemäss Bild 3(d) auszugehen; ähnlich wie für einen gerissenen Trägersteg ergibt sich in diesem Fall ein unter dem Winkel  $\alpha$  zur Plattenebene geneigtes Betondruckspannungsfeld, und der erforderliche geometrische Bewehrungsgehalt ρ der zur Plattenebene senkrechten Querkraftbewehrung (Bügel oder an ihren Enden verankerte Stäbe) folgt aus (7). Die Sandwichdeckel werden Zusatzkräften  $v_{a}\cot \alpha/2$  unterworfen, was im Vergleich zu Bild 3(b) zu den im Bild 3(e) dargestellten Zusatzkomponenten führt. Division der äguivalenten Deckelkräfte mit t<sub>inf</sub> bzw. t<sub>sun</sub> führt zu mittleren Deckelspannungen  $\sigma_{r}$ ,  $\sigma_{r}$  und  $\tau_{r}$ , die gemäss (1) und (5) behandelt werden können. Schliesslich erlaubt (6) die Kontrolle der Deckeldicken  $t_{inf}$  und  $t_{sup}$ , wobei von einer effektiven Betondruckfestigkeit auf Bruchniveau von etwa  $f_c \approx 6.2 f_{ctm}$ ausgegangen werden darf. Gegebenenfalls sind die Berechnungen mit modifizierten Werten für t<sub>inf</sub> und *t*<sub>sm</sub> zu wiederholen.

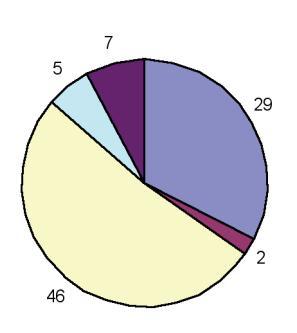
Verteilung der erfassten Abbruchobjekte nach Baustoff Distribution of objects to be demolished according to material

Wie aus **Bild 1** ersichtlich ist, bestanden 52% der erfassten Objekte mit 70% der Fläche aus Spannbeton. Der Zustand der Spannglieder wurde routinemässig erhoben und beurteilt bezüglich der drei Komponenten Verankerungsbereich (Anker und Endbereiche der Litzen bzw. Drähte), Hüllrohr und Spannstahl. Bei Abbrüchen mit Zerstörung des Betongefüges vor Ort geschah dies durch Beobachtung während des Abbruchvorgangs (Bild 5). Dort wo Brückenteile zersägt wurden, konnten die Schnittflächen nachträglich einer detaillierten Inspektion unterzogen werden; allerdings fehlen dann in der Regel Aussagen über die Verankerungen (Bild 6).

As shown in figure 1 52% of the covered objects with 70% of the bridge surface consisted of prestressed concrete. As a matter of routine the condition of the tendons was surveyed and assessed concerning the three components anchorage (anchor and end region of strands or wires), duct and prestressing steel (stands or wires). For demolitions with insitu destruction of the concrete this happened by observation during the procedure (figure 5).

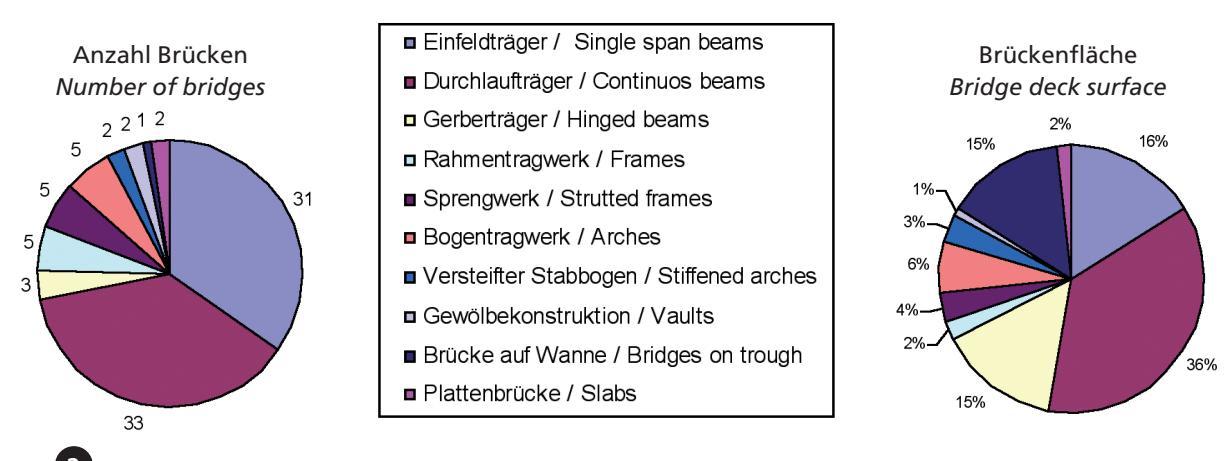
Verteilung der erfassten Abbruchobjekte nach Tragwirkung in Längsrichtung Distribution of objects to be demolished according to longitudinal structural system

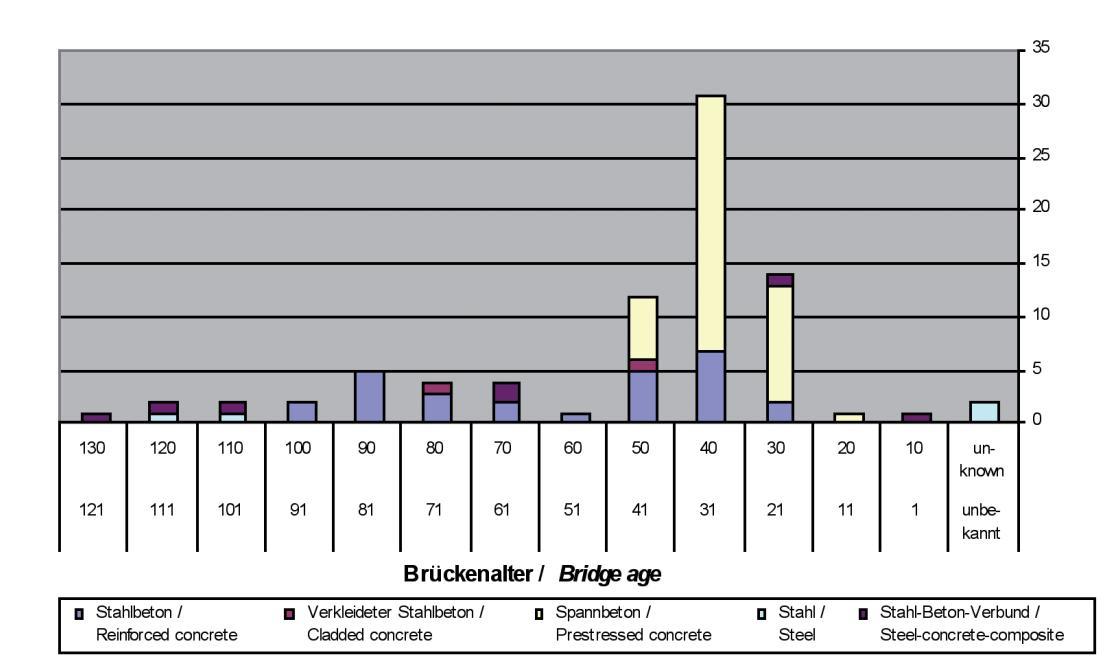
Alter der abgebrochenen 82 Objekte Age of the demolished 82 objects

Bild 3 zeigt, dass die wenigsten der abgebrochenen Brücken ihre geplante Nutzungsdauer bereits erreicht hatten, denn der primäre Abbruchgrund war in vielen Fällen eine neue Linienführung des Verkehrsträgers, der über die Brücke führte, eine Änderung des überguerten Hindernisses bzw. Verkehrsträgers oder ein Ersatz der Brücke durch eine Eindeckung oder einen Tunnel. Schäden und Mängel waren bei 15 Objekten der primäre Abbruchgrund. Da eines dieser Objekte über 8200 m<sup>2</sup> Fläche aufwies, dominiert diese Kategorie in der Aufteilung nach Brükkenfläche (Bild 4).

**Figure 3** shows that only few of the demolished bridges had reached their design working life, because in most cases the primary reason for demolition was either a new alignment of the road or rail crossing the bridge or a change of the obstacle, which usually was also a traffic line, or a replacement of the bridge by a cut-and-covertunnel for the road beneath. For 15 objects faults and deteriorations were the principal reason for demolition. Since one of these objects covered an area of more

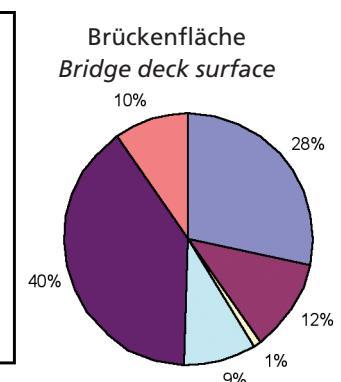
- Grössere Einwirkungen (Verkehrslasten) / Higher (traffic) loads
- Ersatz durch Tunnel oder Eindeckung / Replacement by cut-and-cover-tunnels
- Schäden und Mängel / Faults and deteriorations
- Erreichen der geplanten Nutzungsdauer / Reaching the end of service life

Primärer Abbruchgrund Principal reason for demolition

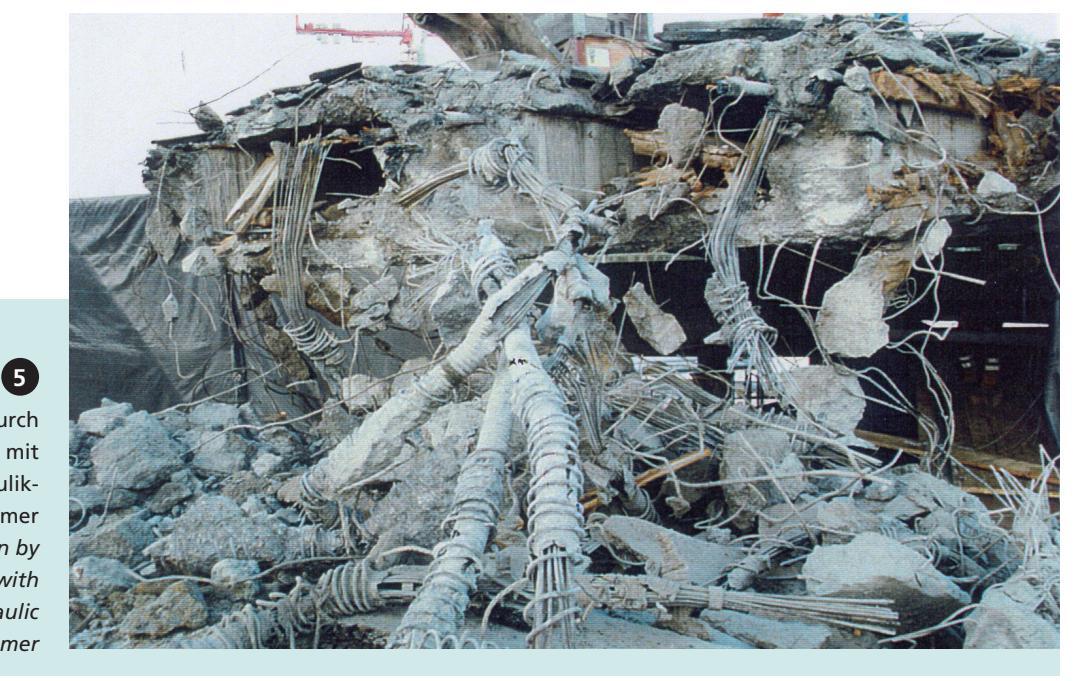
Abbruch durch Abtragen mit Hydraulikhammer Demolition by removal with hydraulic hammer

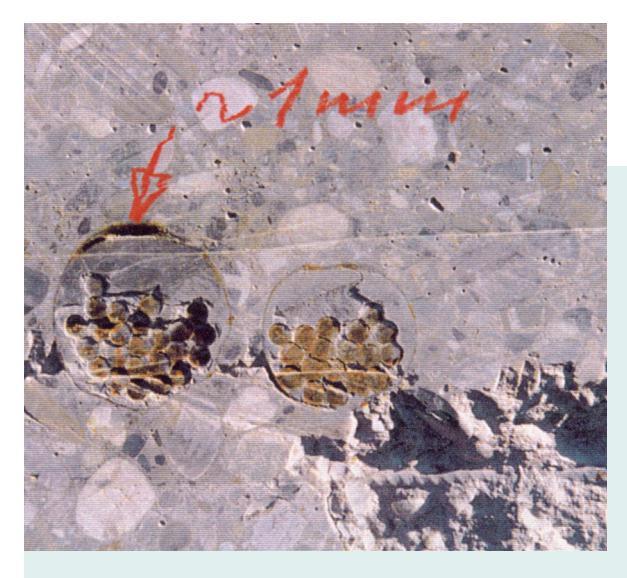
Zustandserfassung nach Zersägen in transportierbare Stücke Condition survey after sawing into transportable pieces

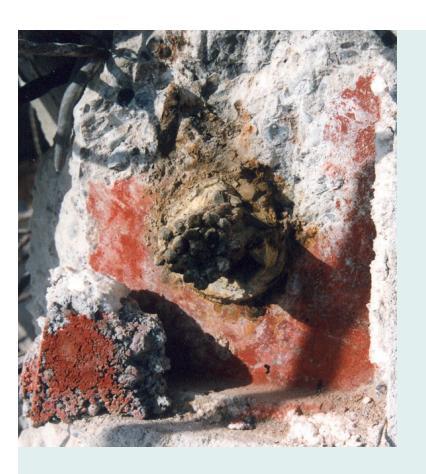
Korrodierte Spanndrahtenden infolge schlechten Nischenbetons Corroded ends of prestressing steel due to bad concrete in the recess 21

Korrodierende Verankerungen traten insbesondere dann auf, wenn nebst fehlender oder undichter Abdichtung im Verankerungsbereich der Nischenbeton der beweglichen Verankerungen von schlechter Qualität war **(Bild 7)**.

Corrosion at anchorages occurred when besides lacking or leaking sealing the concrete of the recesses was of bad quality (figure 7). A similar case occurred when anchorage zones were inadequately grouted. In those cases not only anchorage plates and sleeves corroded but also the end regions of the strands or wires.

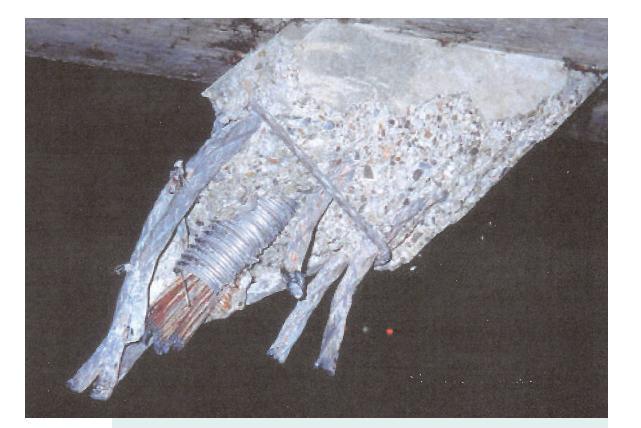
Anschluss der Zugstütze einer V-Stielbrücke mit Injektionsmangel und korrodierten Spanndrähten Connection of the tie of a V-shaped column to the girder with lack of grouting and corroded prestressing wires

Eine erhöhte Gefährdung des Spannstahls sowohl durch undichte Hüllrohre als auch durch einen schlechten Verfüllungsgrad ist überall dort gegeben, wo Spannglieder zur Verbindung vorfabrizierter Teile dienen und damit zwangsläufig Elementfugen durchdringen. Diesbezügliche Mängel wurden festgestellt sowohl bei der Verbindung von Trägern über Stützen und im Feld als auch zwischen Zugstützen von V-Stielbrücken und deren Fahrbahnträger. Bei steil geführten Spanngliedern, wie sie bei Zugstützen vorliegen, führt bereits ein zulässiges Absetzmass des Injektionsmörtels zu nicht injizierten Bereichen mit Ausmassen, die nicht tolerierbar sind (Bild 8). Als bezüglich Injektionen fehleranfällig hat sich das seit den Sechzigerjahren nicht mehr verwendete System Freyssinet Typ P 50 erwiesen (Bild 9). Die Innenspiralen garantierten die beabsichtigte gleichmässige Verteilung der Spanndrähte über den Umfang nicht, sondern stellten vielmehr Hindernisse für die Iniektion dar. Bei solchen Konstellationen korrodierten die Spanndrähte auch ohne wesentlichen Chlorideintrag, jedoch nicht wenn sie trokken blieben.

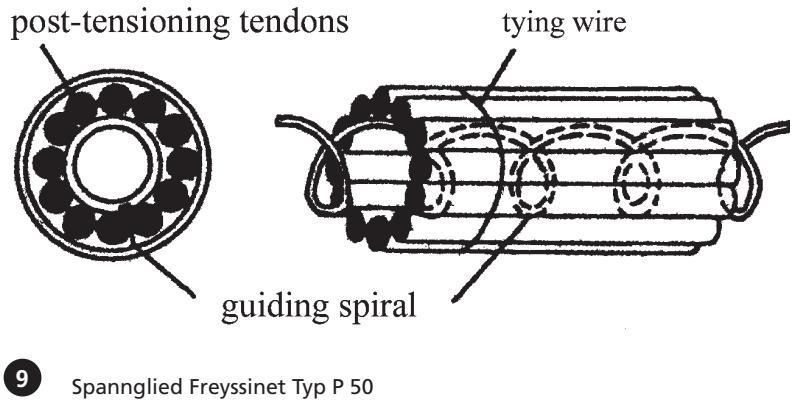
Post-tensioning tendon Freyssinet type P 50

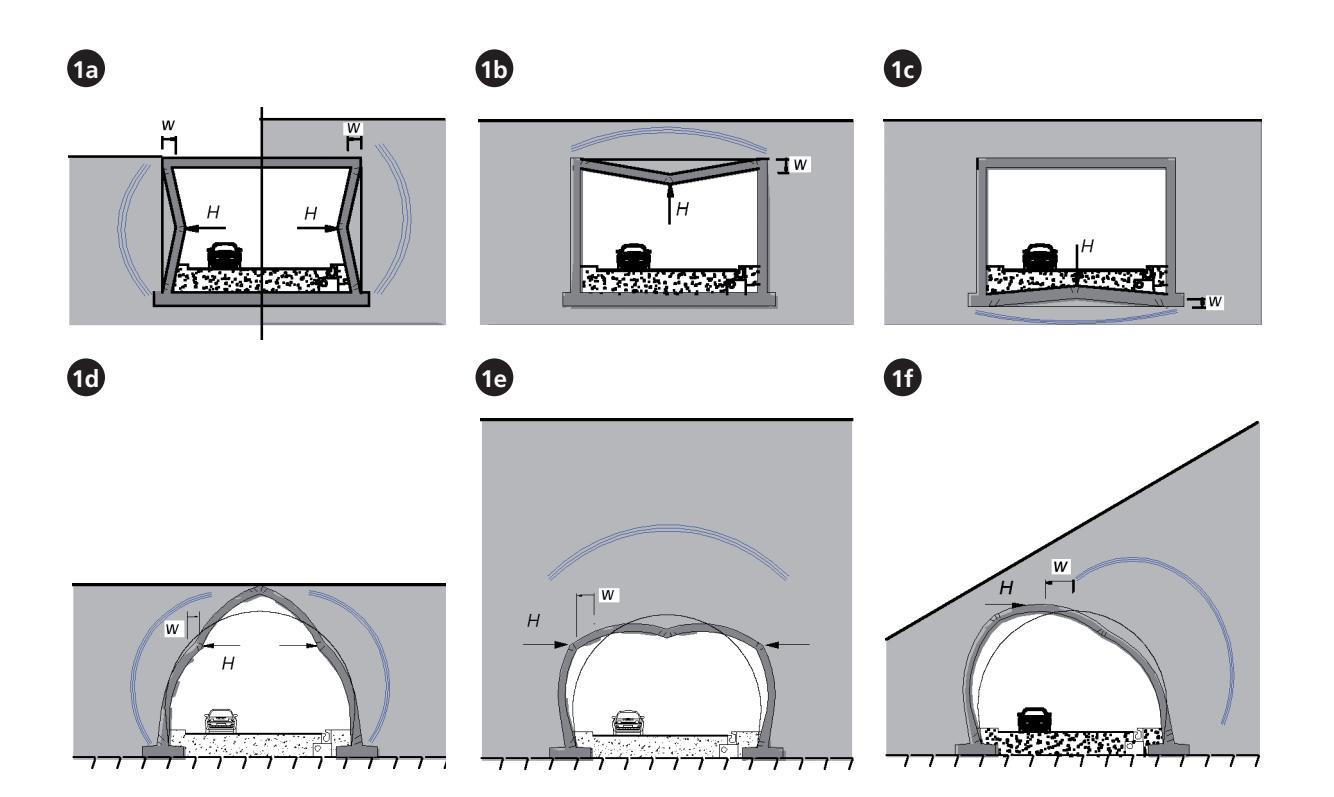
Mécanismes de rupture principaux pour les tranchées couvertes de type cadre et voûte avec les arcs de décharges (en bleu), le déplacement caractéristique w et la poussée généralisée H associés. Main failure mechanisms for frame and arch shaped cut-and-cover tunnels with the associated unloading arches (in blue), characteristic displacement w and generalized pressure H

The failure mechanisms of **figure 1** can be characterized by a characteristic displacement w and by forces H, called generalized pressu-

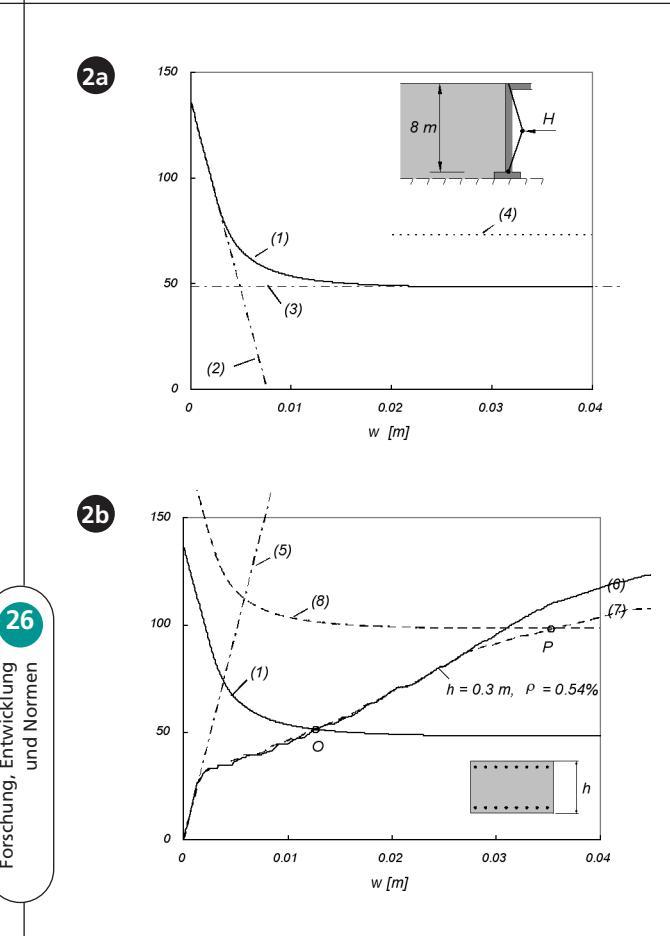
Characteristic curves of a) the soil and of b) the structure Courbes caractéristiques a) du sol et b) de la structure

**Figure 2a** shows the characteristic curve of the soil (1) calculated according to the approach described above. This curve comprises two distinct phases corresponding respectively to the soil's elastic (2) and plastic state (3) states, modelled by a Mohr-Coulomb yield crite-

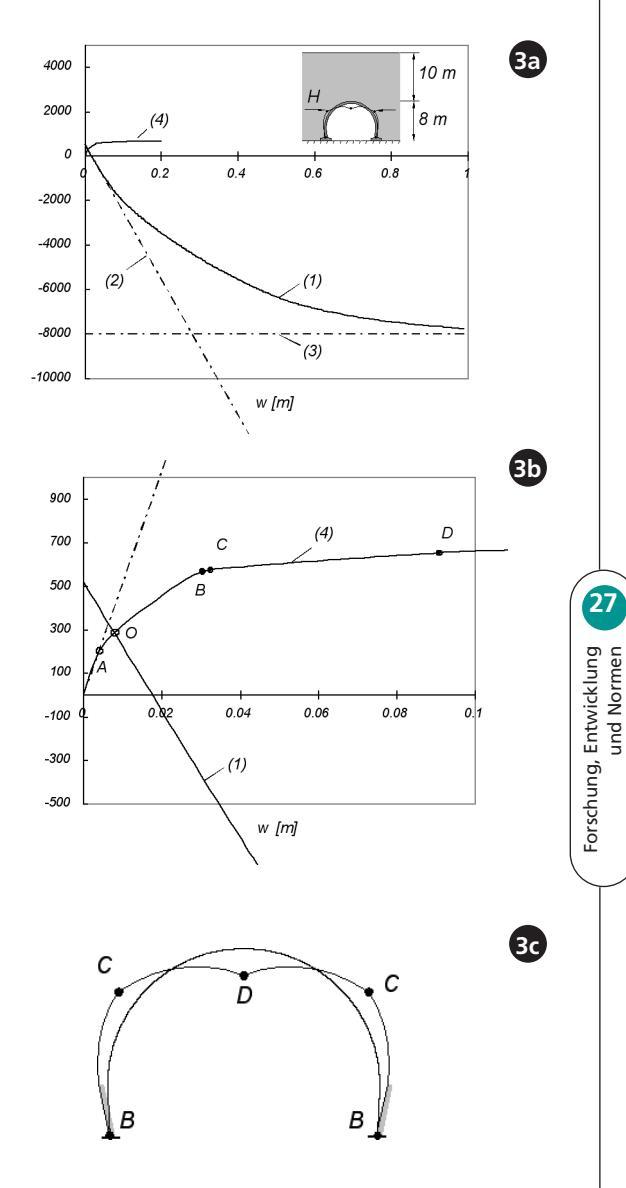
Courbes caractéristiques a) du sol et b) de la structure et c) position des rotules plastiques. Characteristic curves for a) the soil b) the structure and c) location of the plastic hinges.

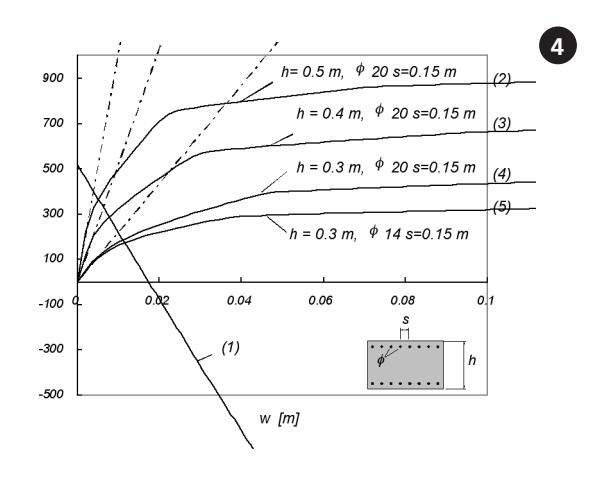
Influence du comportement de la structure sur les sollicitations à l'équilibre

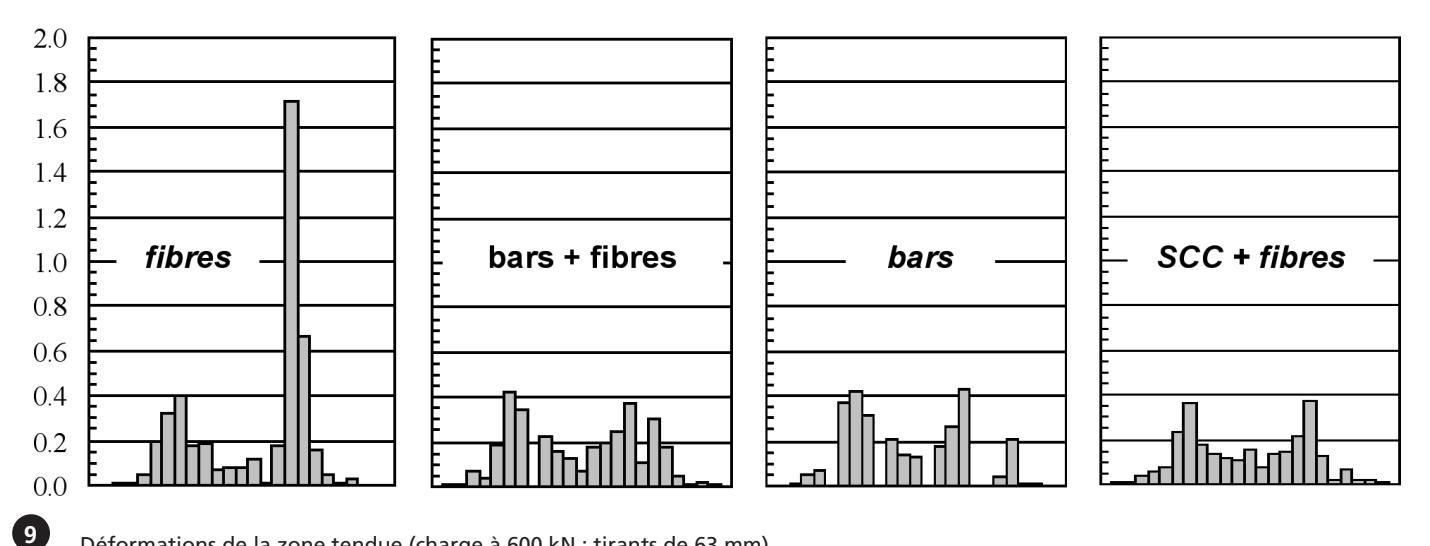
Déformations de la zone tendue (charge à 600 kN ; tirants de 63 mm) Tensile zone deformations (600 kN load; 63 mm dia. tension rods)

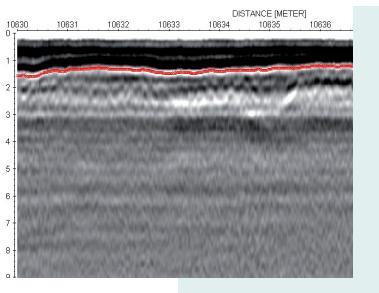
– Beton rot markiert Transition asphalt – concrete marked red

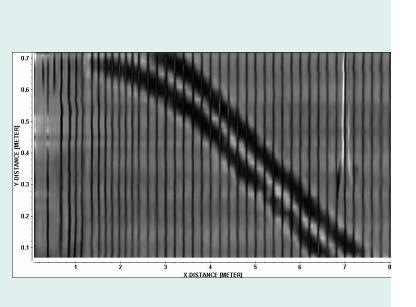
(7 Vorspannkabel in einem Brückenträger Prestressing cables in a concrete beam

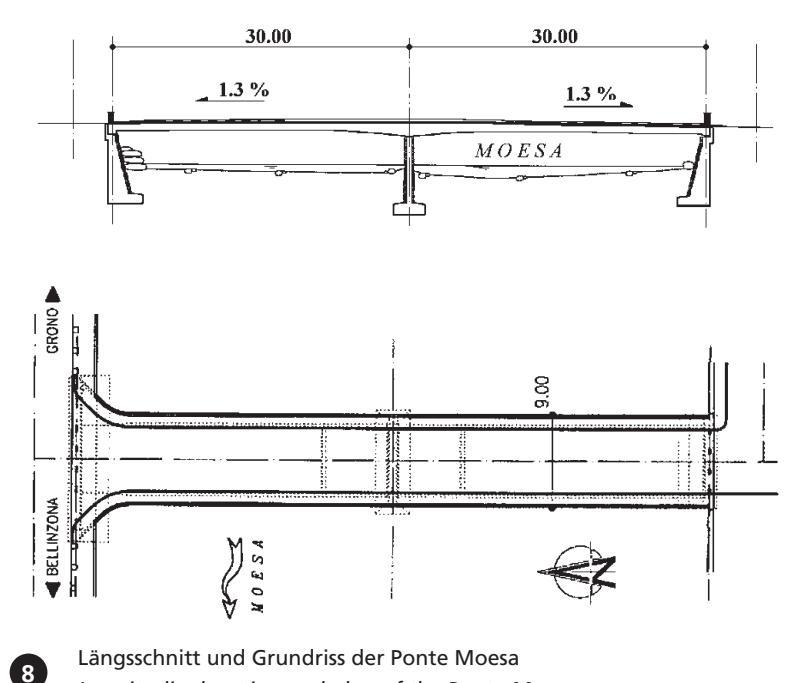
Longitudinal section and plan of the Ponte Moesa

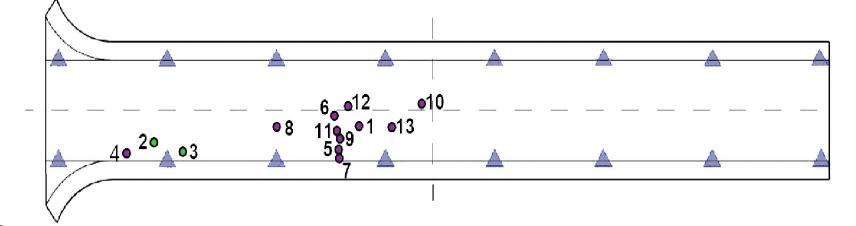
Situationsplan mit den zwischen Juni 2004 und Juni 2005 registrierten Drahtbrüchen. Situation plan of the wire breaks recorded between June 2004 and June 2005.

Advitam konnte mit dem Verfahren SoundPrint die Art, den Zeitpunkt und den Ort der zwei künstlich herbeigeführten Drahtbrüche feststellen. Die Lage wurde mit einer Genauigkeit von 20-50 cm angegeben.

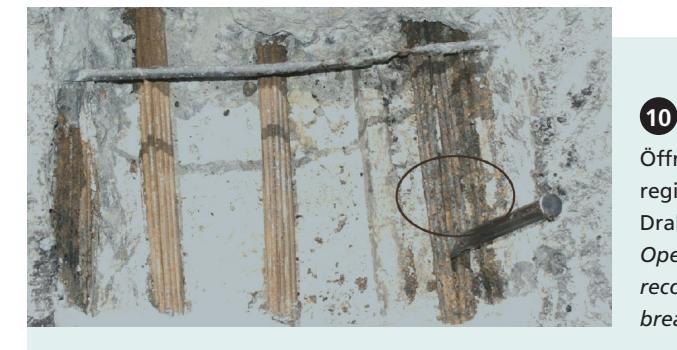
Öffnung mit registrierten Drahtbrüchen Opening with recorded wire breaks Based on the results of the tests carried out acoustic monitoring opens up very promising possibilities. Such intensive monitoring is very time-consuming and costly. Thus at the moment it will only be used in special cases.

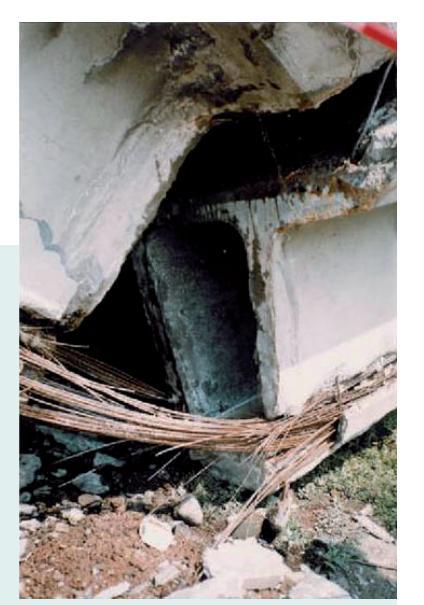
Eingestürzter Längsträger der Brücke San Stefano, Sizilien [13] Failed longitudinal girder of the San Stefano Bridge, Sicily [13]

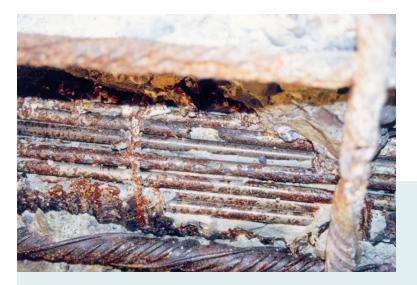
(2a)

Bridge tendon with prestressing wires corroded by pitting with one wire completely corroded and broken [5]

In Switzerland no collapses of prestressed concrete structures have occurred, but heavily corroded post-tensioning tendons have been identified (figures 2a and 2b). Figure 2a shows a bridge tendon with heavily corroded prestressing wires. The rupture of one wire was caused by pitting corrosion (total loss of cross-section). In Switzerland, no cases of stress corrosion and hydrogen embrittlement have so far been detected in grouted bridge tendons.

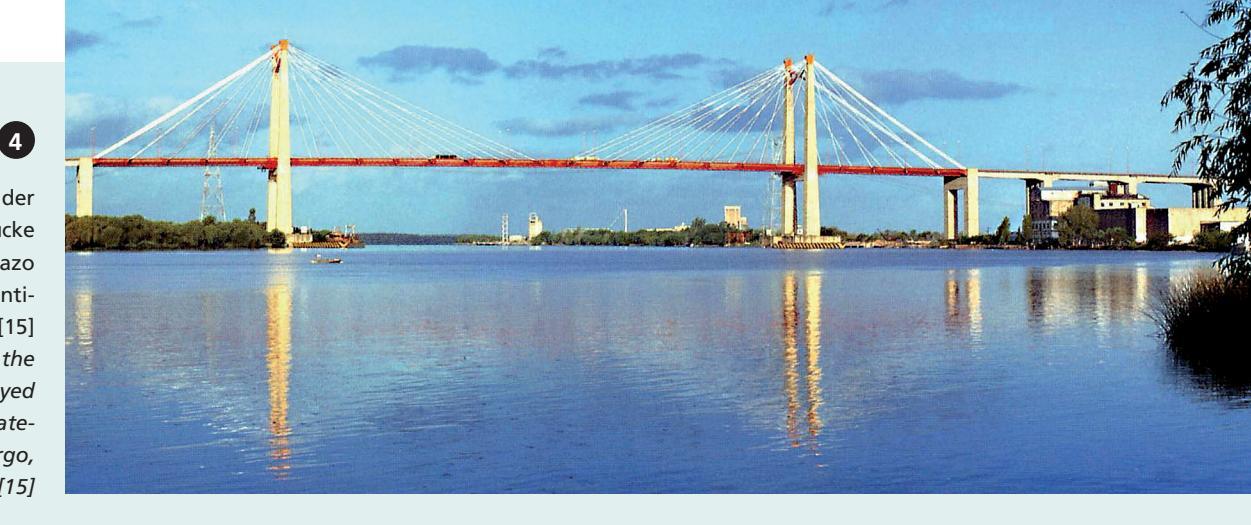
Ansicht der Schrägseilbrücke Zárate-Brazo Largo, Argentinien [15] View of the cable-stayed bridge Zárate-Brazo Largo, Argentina [15]

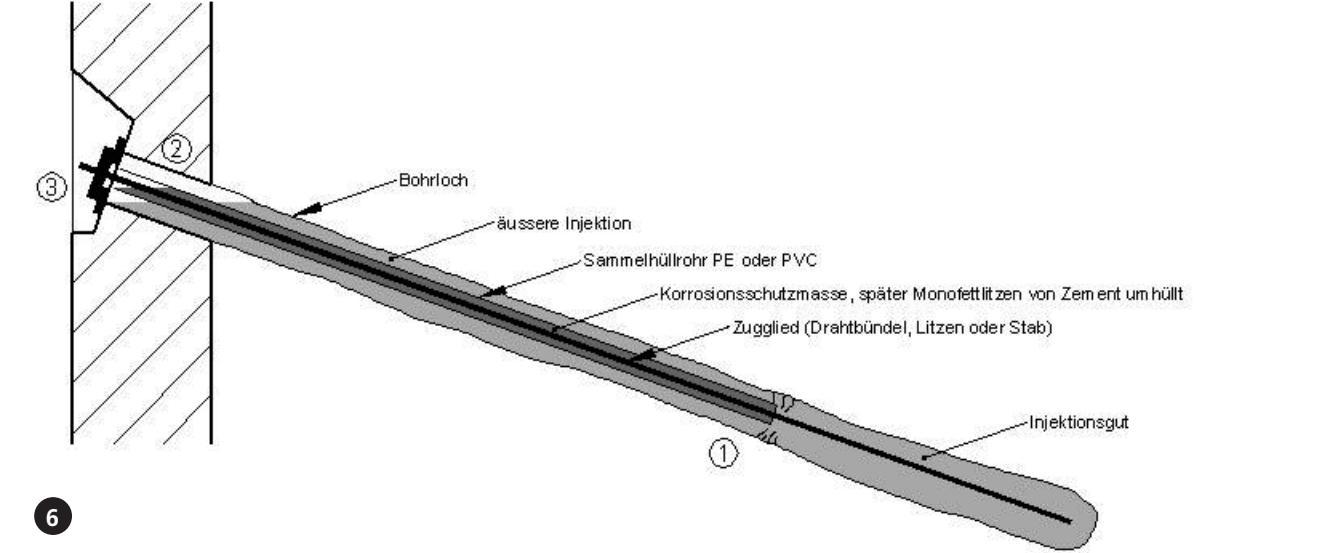
Freispielanker ohne «doppelten Korrosionsschutz» (ca. 1973 bis 1983) mit Schwachstellen, wo Wasser zum Spannstahl vordringen kann [5].

Depending on the type of structure and the quality of the execution, damage to this type of anchor can be found systematically or limited to single cases. It must be considered, however, that quite often non-ductile failures due to stress corrosion occur (figure 7). The condition survey and evaluation should be based on the examination of a representative number
