Bauwerkserhaltung

Conservation of structures

Renforcement parasismique de colonnes en béton au moyen de matériaux composites Paraseismic strengthening of concrete columns by composite confinement

René Suter, Marino Grisanti

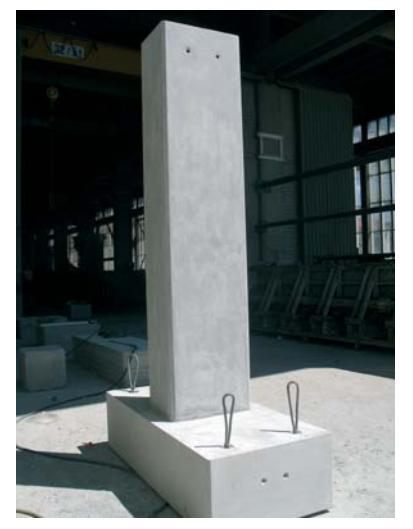
Fig. 3 Elément d'essai. Test specimen.

Nous avons décidé de réaliser six éléments d'essai, sous forme de colonnes sur des socles de fondation (fig. 3). Le premier de ces éléments, la colonne P0, est considérée comme référence et ne comporte pas de renforcement. Les colonnes P1 à P4, sont renforcées avec différents types de confinement au moyen de tissus collés ou de bandes en aramide précontraintes (fig. 4 et 5). La colonne P5 est prévue comme réserve en vue de l'application ultérieure du renforcement choisi définitivement. 450 mm section. For the experimental studies, we selected 2.65 m high half-columns, built into a foundation pedestal at the base, thus forming a cantilevered structural system. Owing to the complexity of the phenomena and in order to avoid uncertainties in scaling, the tests were carried out at full scale.

It was decided to produce six test specimens in the form of columns on foundation pedestals (Fig. 3). The first of these specimens, column P0, is considered as a reference and does not contain any strengthening. Columns P1 through P4 are strengthened by different types of confinement using glued materials or prestressed bands of aramide (Fig. 4 and 5). Column P5 is reserved in preparation for subsequent applica-

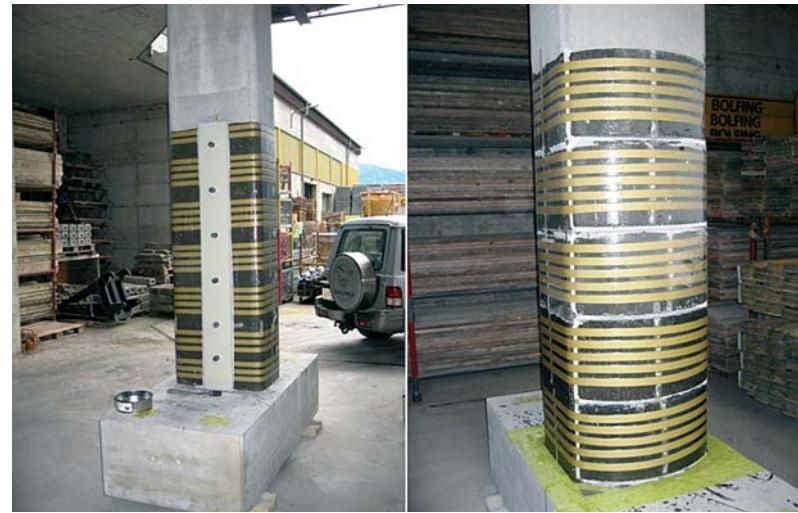
Fig. 4 Renforcement colonnes P3 et P4. Strengthening of columns P3 and P4.

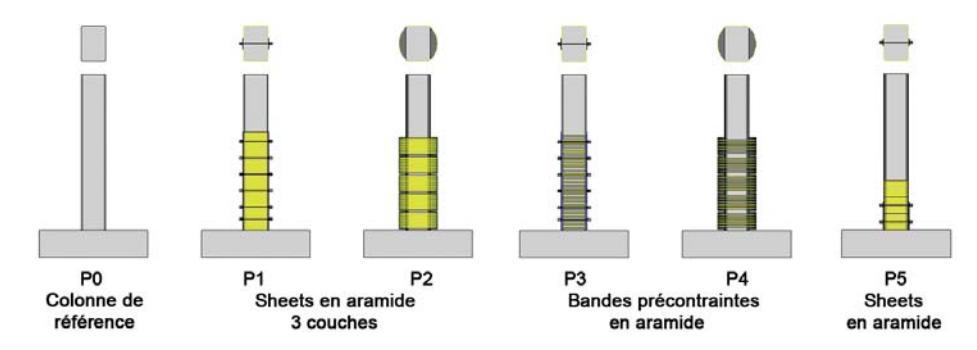
Fig. 5 Renforcements parasismiques. Paraseismic strengthening.

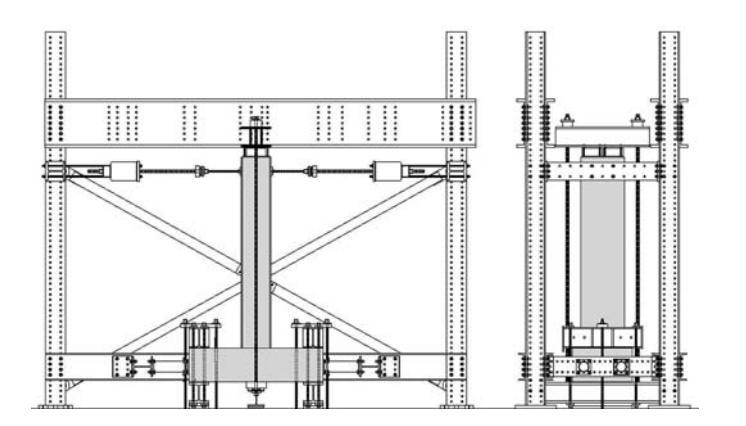
Fig. 6 Stand d'essai. Testing device.

In order to best reproduce seismic strains, the columns underwent static-cyclic load tests with simultaneous vertical and horizontal strains. These tests were carried out on a specially designed test bench in the Structures Laboratory (Fig. 6). The test specimens are enclosed by steel box beams anchored to the foundation of the laboratory by means of prestressed rods. Horizontal and vertical forces are applied by means of a strong steel device consisting of vertical columns, horizontal beams, and cross-bracing (Fig. 7). The test device permits simultaneous application of 2,000 kN vertical loads and ± 500 kN horizontal tanément des charges verticales de 2000 kN et des forces horizontales de \pm 500 kN, avec des déplacements de \pm 300 mm.

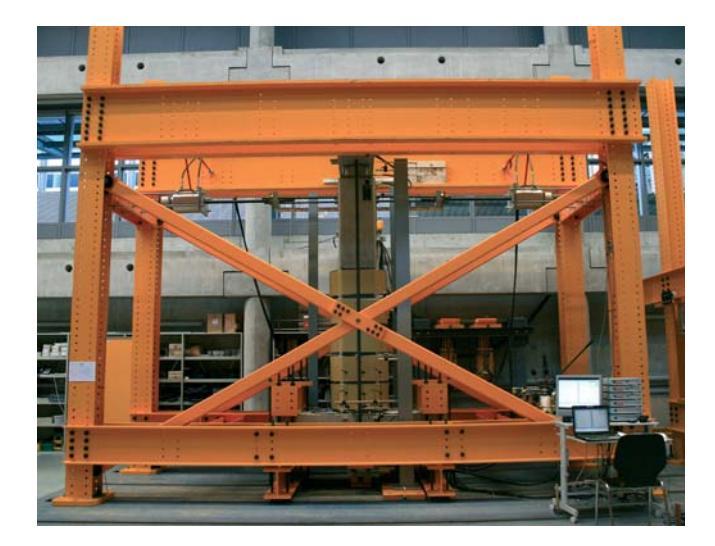
Fig. 7 Disposition des éléments d'essai. Testing device with installed specimen.

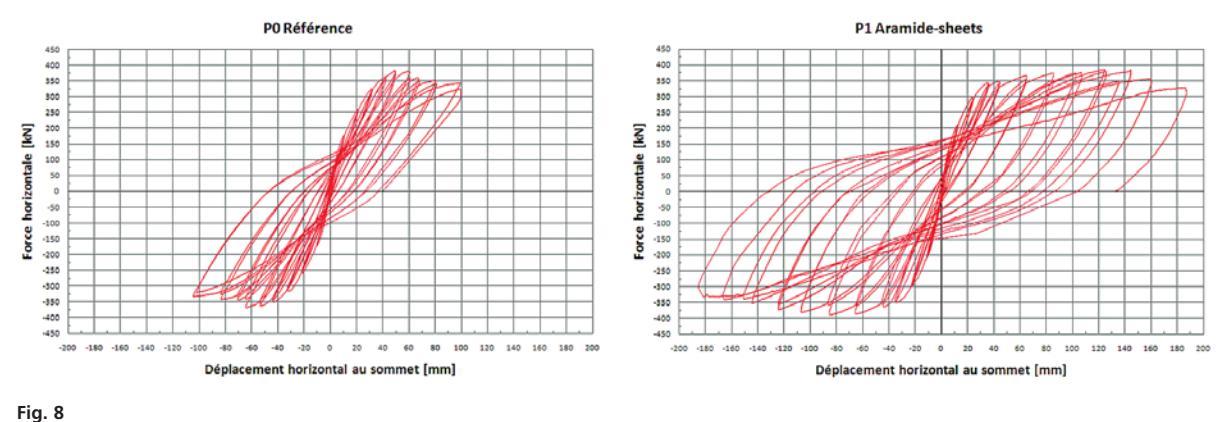
Forces et déformations horizontales. Horizontal forces and deformations.

The loading procedure is identical for all test columns. In the first phase, a centered 1,300 kN vertical load is applied to the top of the column. In the second phase, the horizontal jacks, positioned at a height of 2.65 m, apply load in a cyclic manner. The column undergoes strains due to the increasing loads from one area to another until failure of the test specimen occurs. The horizontal strain results from deformation, each cycle being repeated twice. During the load tests, the horizontal and vertical forces and deformations are measured, as well as the rotations of the foundation pedestal, the crack openings, and the strains in the strengthening aramide materials.

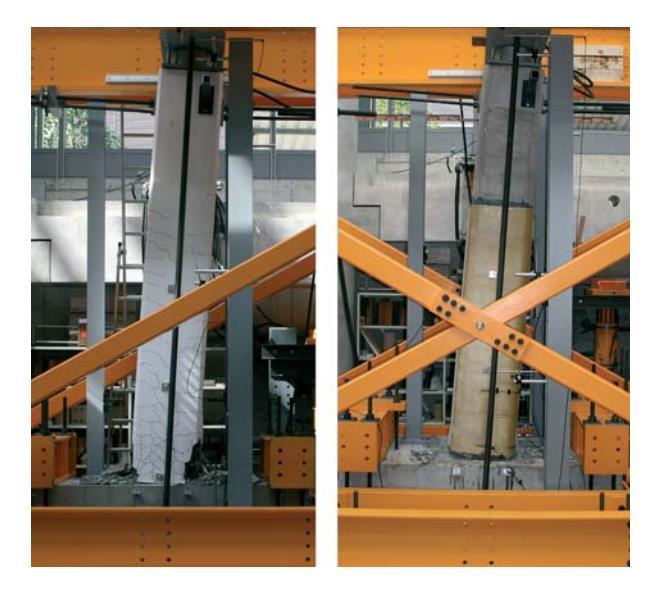
Fig. 9 Déformations des colonnes P0 et P1. Deformation at failure of columns P0 and P1.

The reference column withstood \pm 105 mm deformations, insufficient to meet the required \pm 120 mm of the theoretical analysis (Fig. 9). Furthermore, the application of this deformation caused concrete spalling and buckling of the longitudinal reinforcement in the confined section. The insufficient number of stirrups with hooks non compliant with paraseismic design could not prevent

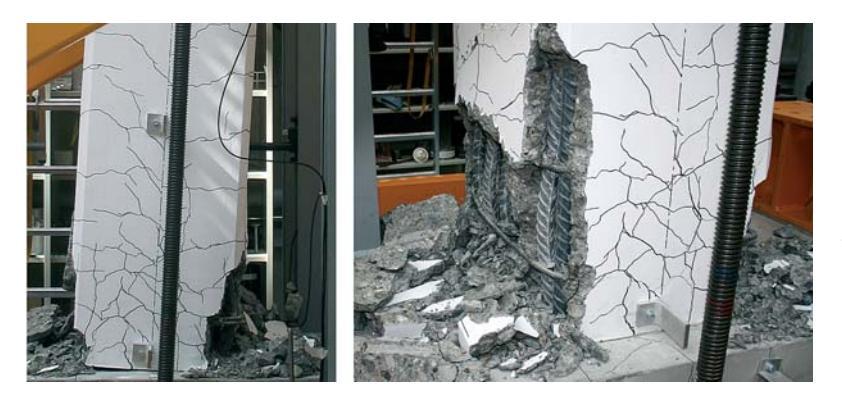
Fig. 10 Encastrement colonne P0 avec flambage des barres. Confined section of column P0 with buckling of steel bars.

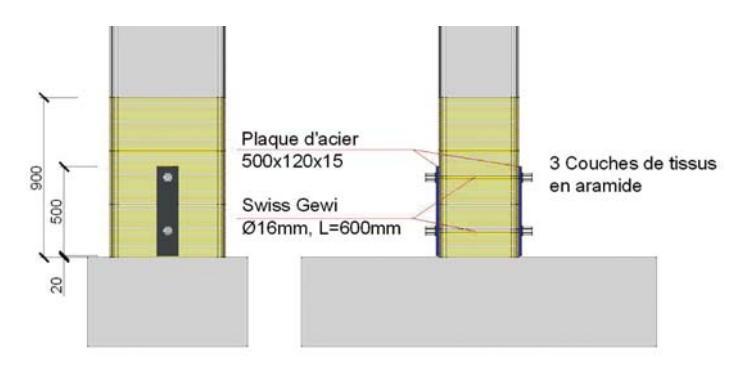
Fig. 11 Solution de renforcement proposée. Proposed strengthening solution.

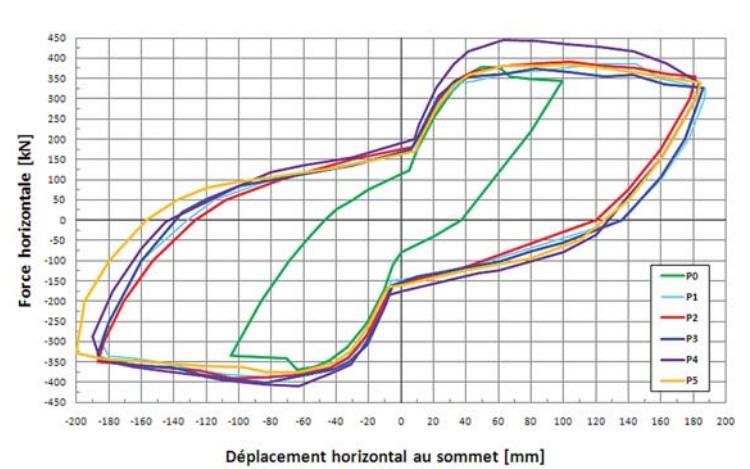
Fig. 12 Dissipation d'énergie des colonnes. Energy dissipation of the columns.

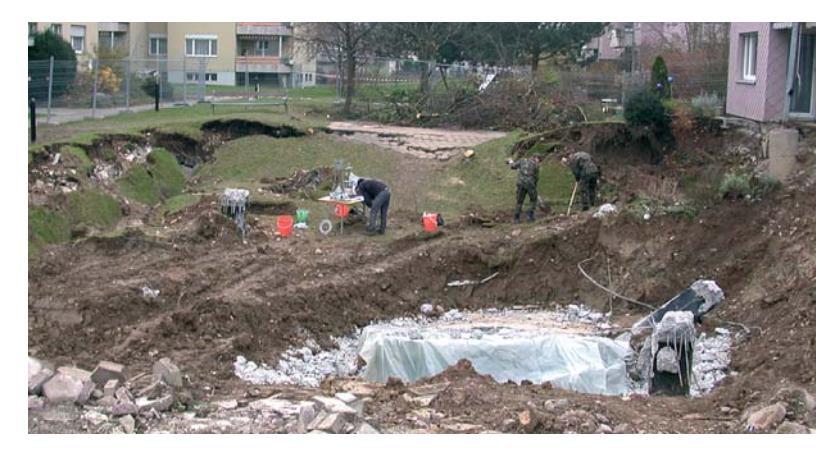
Fig. 1

Défaillance d'un plafond de parking souterrain à Gretzenbach (CH), 2004. Collapse of the roof of an underground car park in Gretzenbach (CH), 2004.

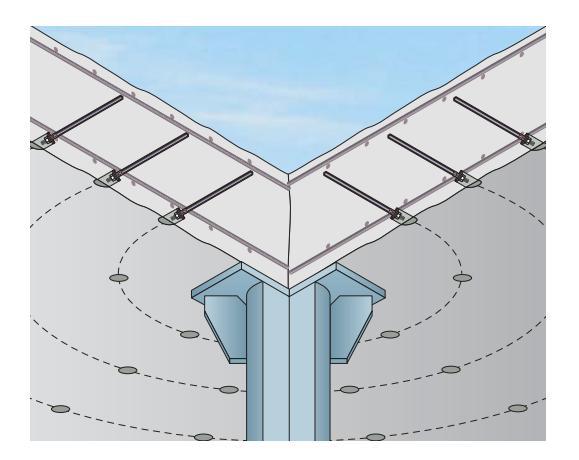
Fig. 2 Armature de poinçonnement collée. Post-installed punching shear reinforcement.

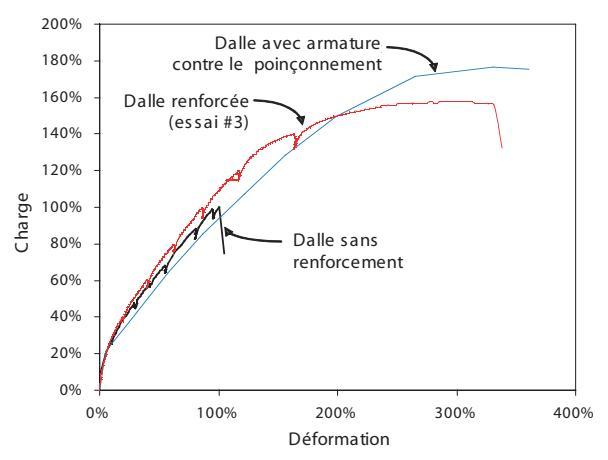
Fig. 3

Courbes charge – déformation pour différentes configurations.

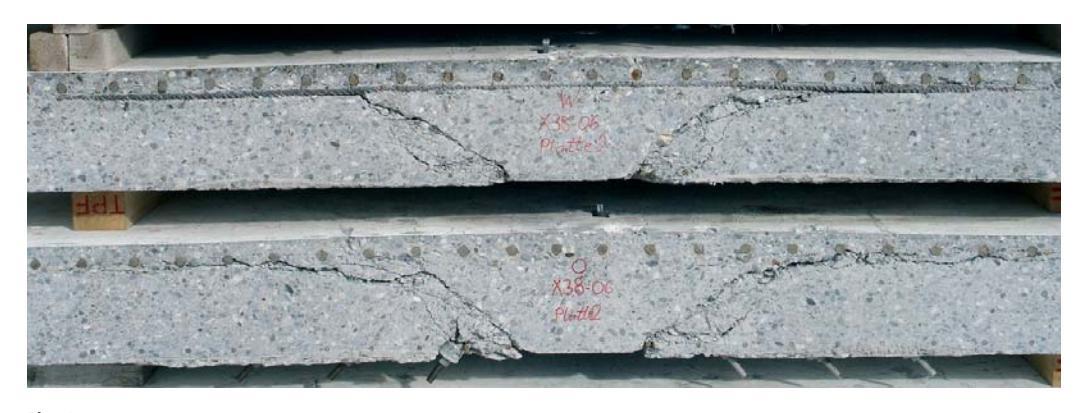
Fig. 4 Dalle avec armature de poinçonnement coupée après l'essai. Slab with post-installed shear rein-forcement cut open after test.

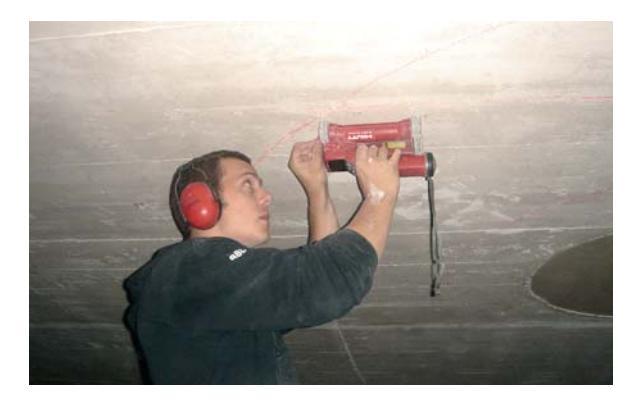
Fig. 5 Marquage des armatures inférieures de la dalle. Marking the lower reinforcement of the slab.

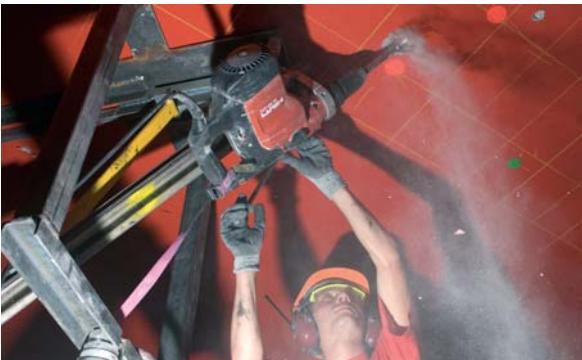
Fig. 6 Réalisation des forages. Drilling the holes.

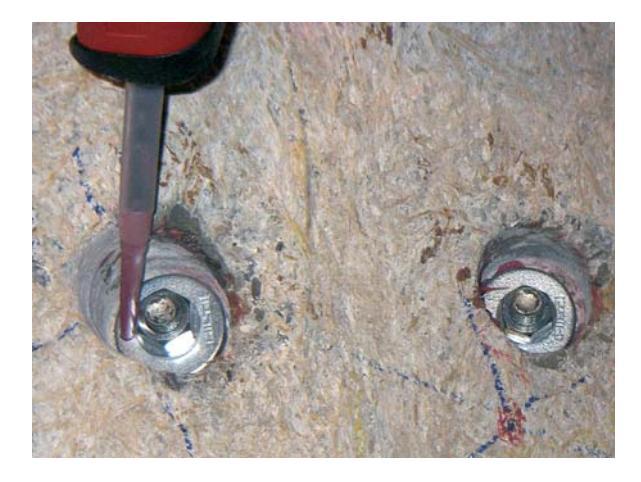
Fig. 7

Installation des têtes d'ancrage inférieures. Installation of the lower anchorage heads.

During implementation it is important that the strengthening is carried out properly and by qualified workforce. The drilling depth and direction need to comply exactly with the specification, while at the same time causing damage to the tensile slab reinforcement must be avoided. Incomplete drill holes, caused e.g. by hitting supports of the upper reinforcement, were filled with blind anchors of adapted length. The drilling and installation work was performed in stages in order not to compromise the strength of the slab during construction. A protocol was established to document the depth of each drill hole, the length of the installed strengthening bars and the tightening torque, because it is not possible to check this data once the bars have been installed and the openings are closed [8].

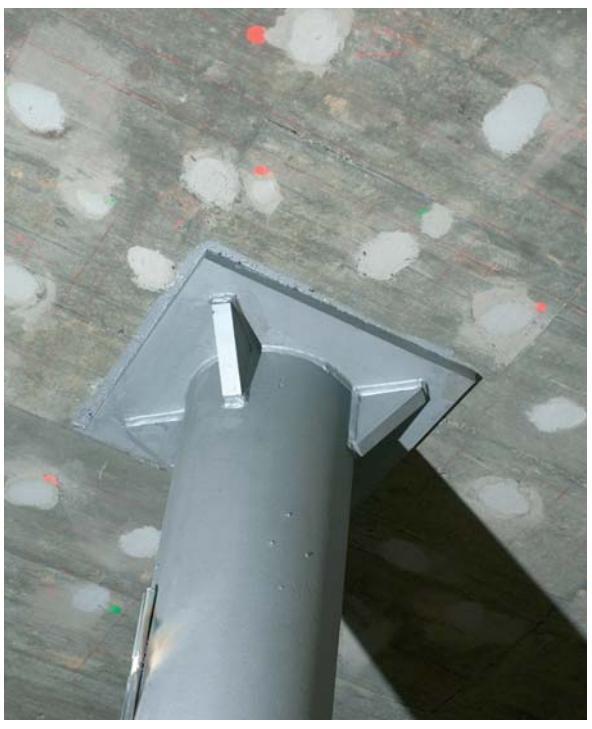
Fig. 8

Face inférieure de la dalle après installation des armatures et de la protection anti-feu.

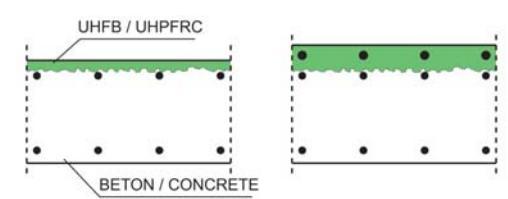
Fig. 1

Konzeptidee: Verbundquerschnitte aus UHFB und Stahlbeton.

The research at the EPFL on the use of UHPFRC for the rehabilitation and modification of existing concrete structures, in particular concrete bridges, has been conducted for more than 10 years. The focus of this research is on the composite behaviour of members consisting of UHPFRC and reinforced concrete (RC) (Fig. 1).

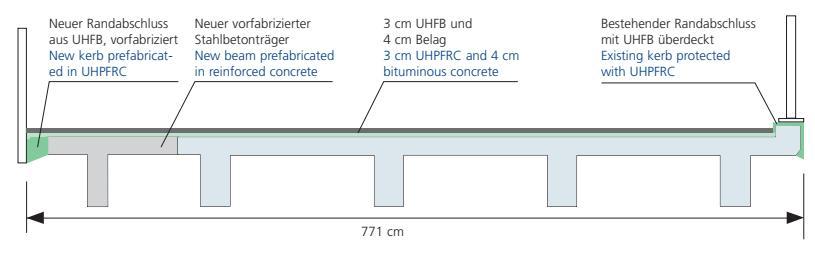
Konzept der Instandsetzung und Verbreiterung der Strassenbrücke. Concept of the rehabilitation and widening of the bridge.

In der ersten Anwendung wurde eine rund 50-jährige Balkenbrücke mit einer Spannweite von 10 m im Jahre 2004 gemäss dem in Fig. 2 dargestellten Konzept mit UHFB instandgesetzt und verbreitert [2]. Diese Anwendung beinhaltete viele der in der Schweiz typischen Problemstellungen einer Instandsetzung von Strassenbrücken aus Stahlbeton - d.h. durch Chloride verursachte Korrosionsschädigung der Randabschlüsse und der Oberseite der Fahrbahnplatte – und die Arbeiten mussten unter Aufrechterhaltung des Strassenverkehrs ausgeführt werden. Der UHFB wurde nur in denjenigen Bereichen des Bauwerks eingesetzt, die neu den höchsten Beanspruchungen (Expositionsklassen XD2, XD3) dauerhaft standhalten werden. Der selbstverdichtende UHFB konnte ohne Schwierigkeiten in einem örtlichen Fertigbetonwerk hergestellt und auf der Baustelle durch eine örtliche Bauunternehmung unter Verwendung üblicher Geräte eingebaut werden. Die Baukosten waren vergleichbar mit den geschätzten Kosten für eine herkömmliche Lösung, die Bauzeit aber deutlich kürzer.

tation and widening of a 50-year old road bridge (Fig. 2). This application involved most of the typical issues related to the rehabilitation of RC road bridges in Switzerland, e.g. chloride-induced rebar corrosion of the upper surface of the deck slab and of the kerbs. The construction work had to be executed while maintaining the road traffic. A UHPFRC layer was only applied to severely exposed zones (classes XD2, XD3). This application has improved the durability of the latter. The self-compacting UHPFRC was fabricated in a local ready-mix plant and cast at the construction site by a local contractor using conventional equipment. The construction costs were similar to the estimated cost of a conventional solution. The duration of the construction site was significantly shorter.

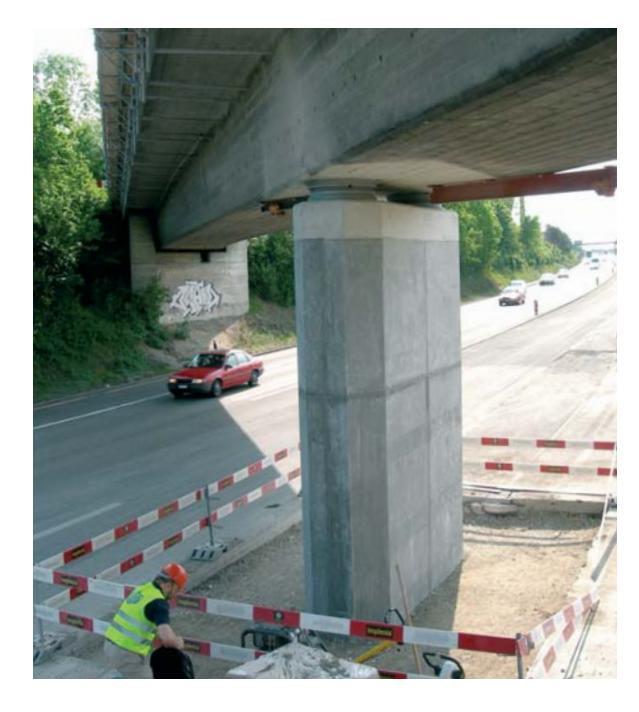
Fig. 3 UHFB-Schutzschicht mit vorfabrizierten Elementen. UHPFRC protection layer using prefabricated panels.

In the spring of 2007, a severely corrosion-damaged bridge pier located in the middle of a busy highway was rehabilitated by wrapping the pier with prefabricated panels made of UHPFRC as a protection shield against water and chloride ingress (Fig. 3). Due to the limited access to the bridge pier, prefabrication turned out to be the best option. After the removal of the chloride-contaminated concrete, the 40 mm thick, 4 m high, prefabricated elements were mounted on the pier. The joints were sealed with a twocomponent epoxy resin glue. The hollow space behind the UHPFRC shield and the existing RC was filled with a self-compacting mortar.

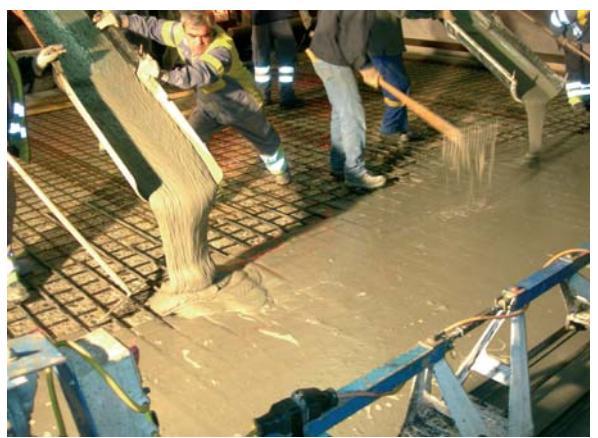
Fig. 4 Giessen des UHFB auf die Hochbaudecke. Casting the UHPFRC on the slab of the building.

Eine 50-jährige, befahrbare Hochbaudecke aus Stahlbeton eines Feuerwehrgebäudes wurde im Herbst 2007 verstärkt, indem eine 40 mm starke bewehrte UHFB-Schicht als Ersatz des vorhandenen Überzugs aufgetragen wurde (Fig. 4). Die zusätzliche Schicht aus UHFB erhöhte die tragende Deckenstärke, was eine gleichmässigere Verteilung der Radlasten, eine grössere statische Höhe sowie eine erhöhten Tragwiderstand durch den hochfesten Baustoff unter Beibehalten der ständigen Lasten bedeutete. Die Baukosten erwiesen sich als deutlich geringer als der ursprünglich vorgesehene Ersatz der Decke. Zudem konnten die Beeinträchtigungen des Betriebs und damit die Nutzerkosten beträchtlich reduziert werden.

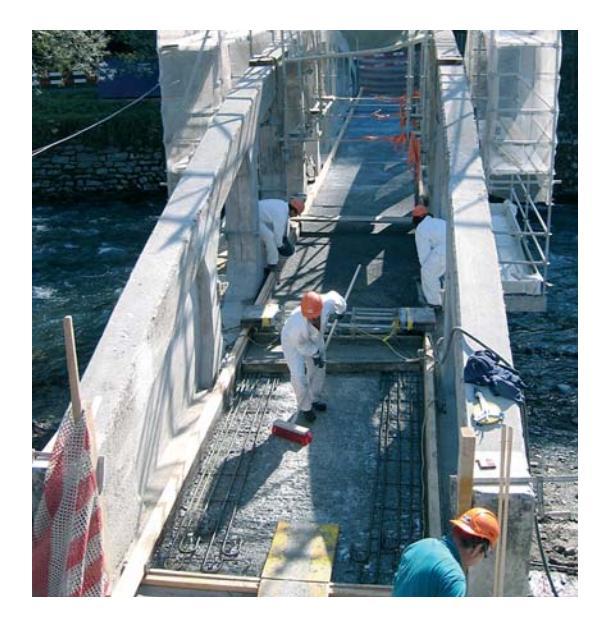
Fig. 5 Einbau des UHFB auf die Fahrbahnplatte. Placing of the UHPFRC on the bridge deck slab.

Die Fahrbahnplatte einer Brücke von hohem kulturellem Wert, die dem Strassenverkehr in einem kleinen Dorf dient, wurde im September 2008 instandgesetzt und verstärkt, indem eine bewehrte UHFB-Schicht für die Wiederherstellung der Trag- und Schutzfunktion aufgebracht wurde (Fig. 5). Der frische UHFB wurde in einer

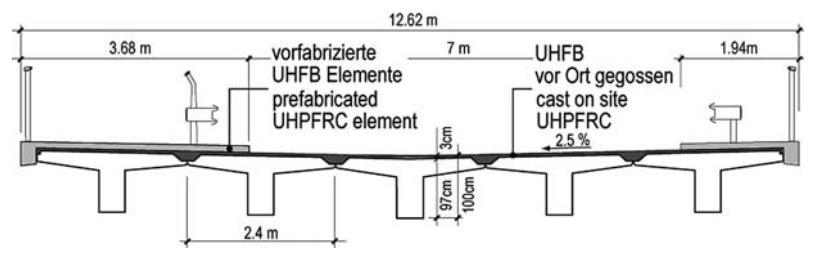
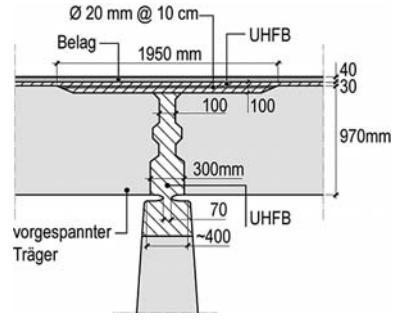
Brückenquerschnitt in Mischbauweise und Detail über Mittelauflager. Bridge cross section in composite construction and detail over intermediate support.

kann. Die Mischbauweise, bei der edlere Baustoffe in stark beanspruchten Bereichen eingesetzt werden, ist ein neuartiges Konzept im Betonbau. Die Idee besteht darin, die als Schwachpunkte bekannten Bereiche eines Bauwerks mit UHFB zu verbessern.

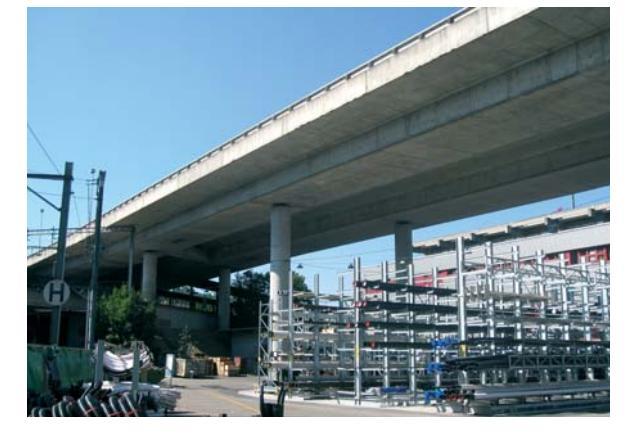
Fig.1 Weyermannshaus-Viadukt, Bern. Weyermannshaus Viaduct, Berne.
